EKSPERTYZA TECHNICZNA

Adres budynku	- Termomodernizacja Wielorodzinnego Budynku Mieszkalnego ul. Bohaterów Westerplatte 10 – 72-010 Police dz. nr geod 3158 obręb 15
Inwestor	- Wspólnota Mieszkaniowa 120/ Zakład Gospodarki Komunalnej i Mieszkaniowej ul. Bankowa 18 – 72-010 Police

Stargard Szczeciński - październik 2014

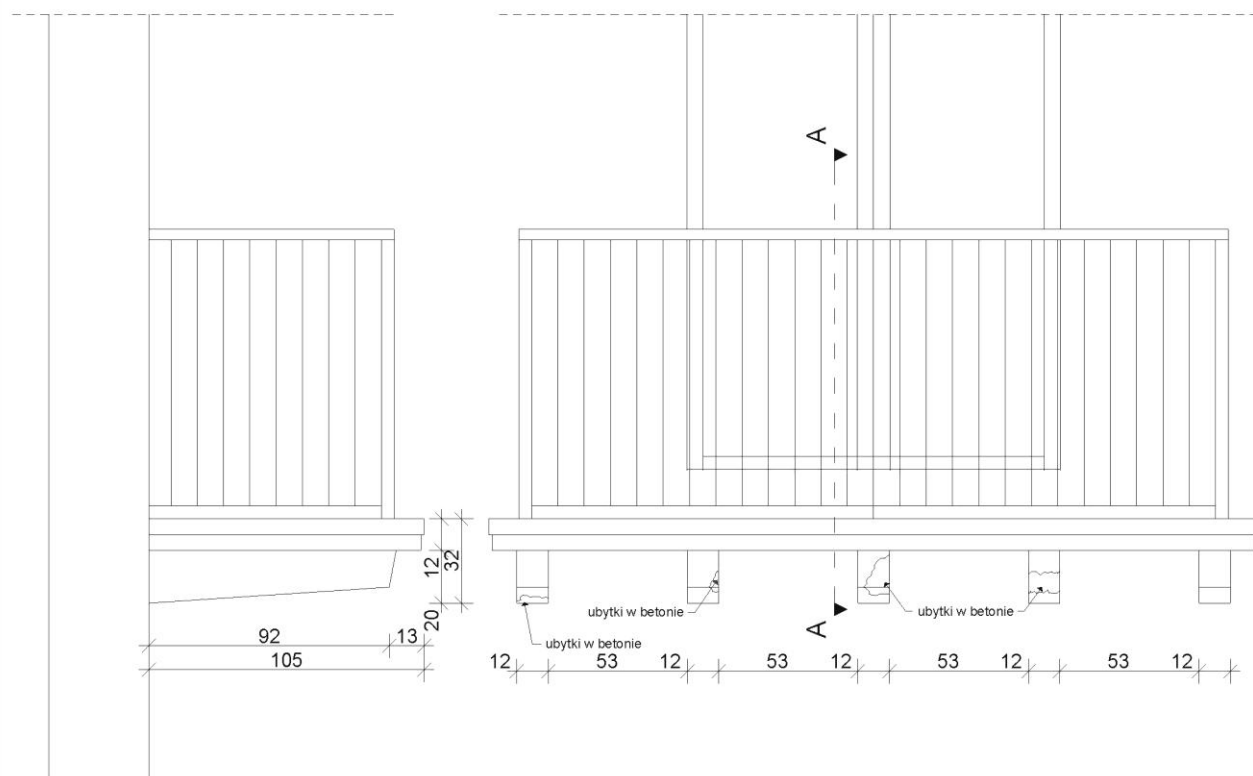
RYS. 2

*Belki balkonu są uszkodzone po stronie betonu podlegającemu na ściskanie (widać to na załączonym rysunku). Uzyskanie połączenia zbliżonego wytrzymałością do betonu monolitycznego wymaga technologicznych co do powierzchni i doboru składników.

BALKON MIESZKANIA NR 4
SZKIC BALKONU ŻELBETOWEGO
UBYTKI BELEK

Przykład przy zastosowaniu żywic epoksydowych . Epidiany są na tyle korzystne że ich adhezja jest doskonała.

- a)Powierzchnię starego betonu czyści tj. szczotkuje ,metodą strumieniową, usuwa luźne frakcje i zmywa roztworem kwasu solnego , tri, lub acetonu.
- b)Następnie nakłada się lub natryskuje warstwą kleju aktywizowanego domieszką krzemionki. Kleje przygotowuje się z epidianów z udziałem plastyfikatorów i utwardzaczy . Ilość napełniaczy , piasku, cementu, wg wymagań technicznych.

- c)W bliską tężenia zaprawę klejową narzuca lub wciska płukane suche i wiarę przemyte kruszywo łamane a następnie nasypuje warstwę betonu o bardzo małym współczynniku w/c a dopiero później betonu o konsystencji wg projektu. Takie połączenie starego betonu z nowym jest dostatecznie trwałe i zbliżone Wytrzymałościowo do 100% wytrzymałości betonu monolitycznego.

- d)Gdy nie można odsłonić zbrojenia należy związać nowy beton ze starym przez kołki stalowe wstrzeliwane lub osadzone w otworach uprzednio wywierconych Kołki stanowią zabezpieczenie przeciw odrywaniu i ścisaniu.
