EKSPERTYZA TECHNICZNA

NAZWA PROJEKTU: TERMOMODERNIZACJA BUDYNKU WIELORODZINNEGO
MIESZKALNEGO PRZY UL. PALMOWEJ NR 5 W POLICACH

LOKALIZACJA: ul. Palmowa nr 5 , Police , działka Nr 206

SZCZECIN, PAŹDZIERNIK 2015

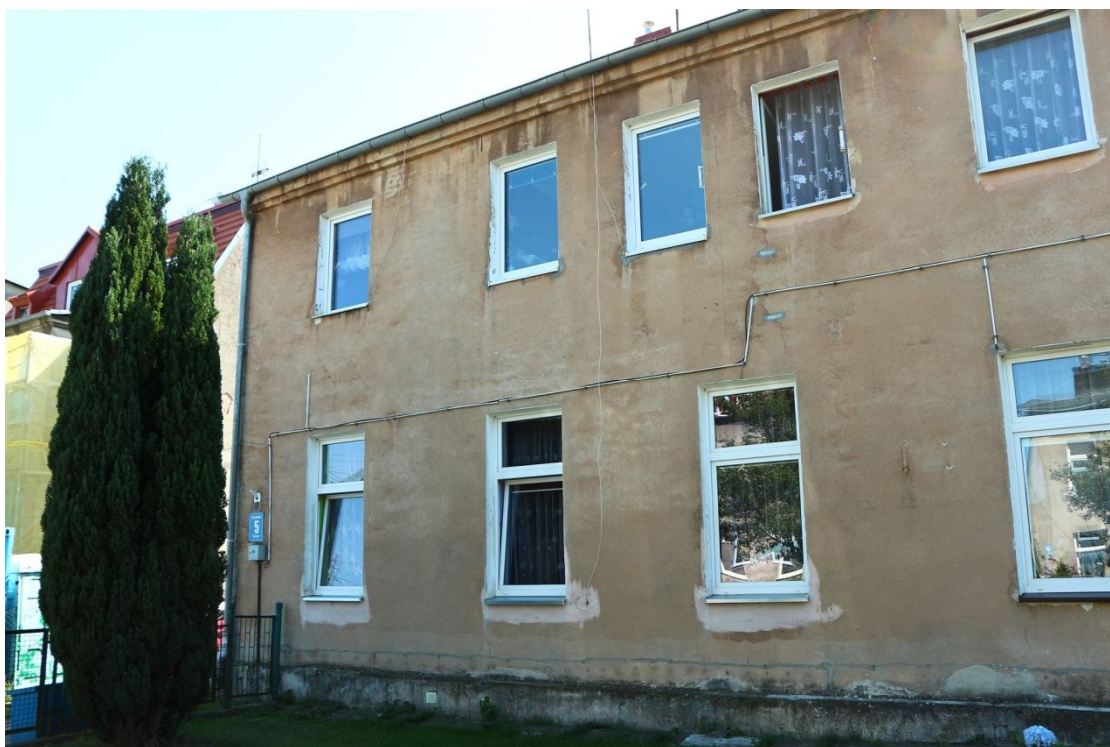
**Elewacja pn - ściana frontowa budynku ul. Palmowa nr 5
założone szkła kontrolne w miejscu zarysowania ściany .**

Ściany zewnętrzne budynku głównego elewacji frontowej , szczytowych i tylnej posiadają pęknięcia i zarysowania tynku oraz muru. Założone zostały plomby (szkielka kontrolne), które w tej chwili nie wykazują pęknięć co świadczy o ustaniu zwiększania się zarysowania ścian ze względu na osiadanie bądź drgania dynamiczne. Zarysowania zostały pokazane na rysunkach elewacji oraz zdjęciach z wizji lokalnej. Ściany przed wykonaniem warstw dociepleniowych należy bezwzględnie wyreperować metodami spajania muru oraz ew . osiatkowaniem. Warstwy tynku posiadają obszary zdegradowane ze względu na zawilgocenie oraz przemarzanie. Należy zastosować metody renowacyjne , włącznie z wykonaniem nowych warstw tynku renowacyjnego. Widoczne wykwyty, uszkodzenia warstwy cokołowej świadczą o braku skutecznej izolacji pionowej oraz poziomej. Inwentaryzacja wykazała grubości ścian budynku:

- demontaż instalacji , przewodów i urządzeń będących na ścianach zewnętrznych budynku,
- demontaż rur spustowych oraz kominów dwu płaszczowych
- wykonanie naprawy zarysowań ścian i tynku metodami napraw - metoda zszywania ścian (określona w projekcie budowlanym)
- wykonanie iniekcji krystalicznej dla odtworzenia izolacji poziomej ścian fundamentowych budynku ,
- wykonanie izolacji pionowej z dociepleniem styropianem ekstrudowanym typu XPS oraz folią kubełkową

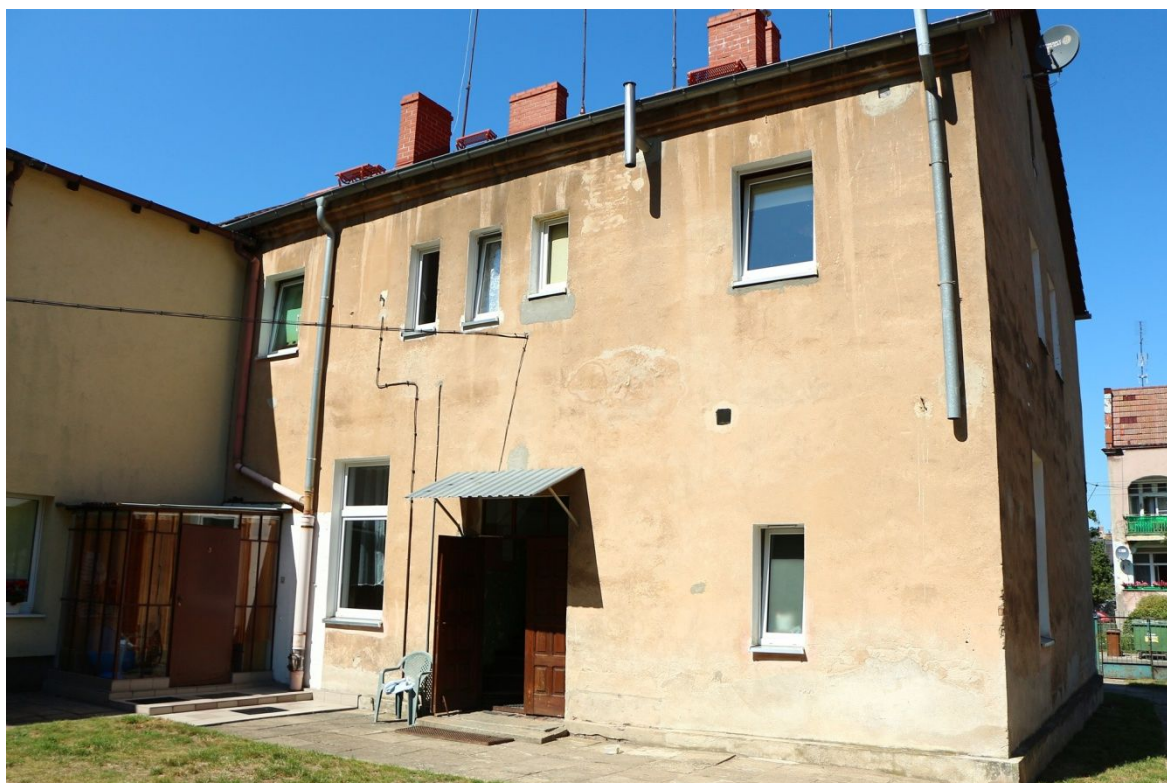
**Elewacja pd - ściana tylna budynku Palmowa nr 5,
ślady po wykwitach w części gzymsowej oraz w innych obszarach**

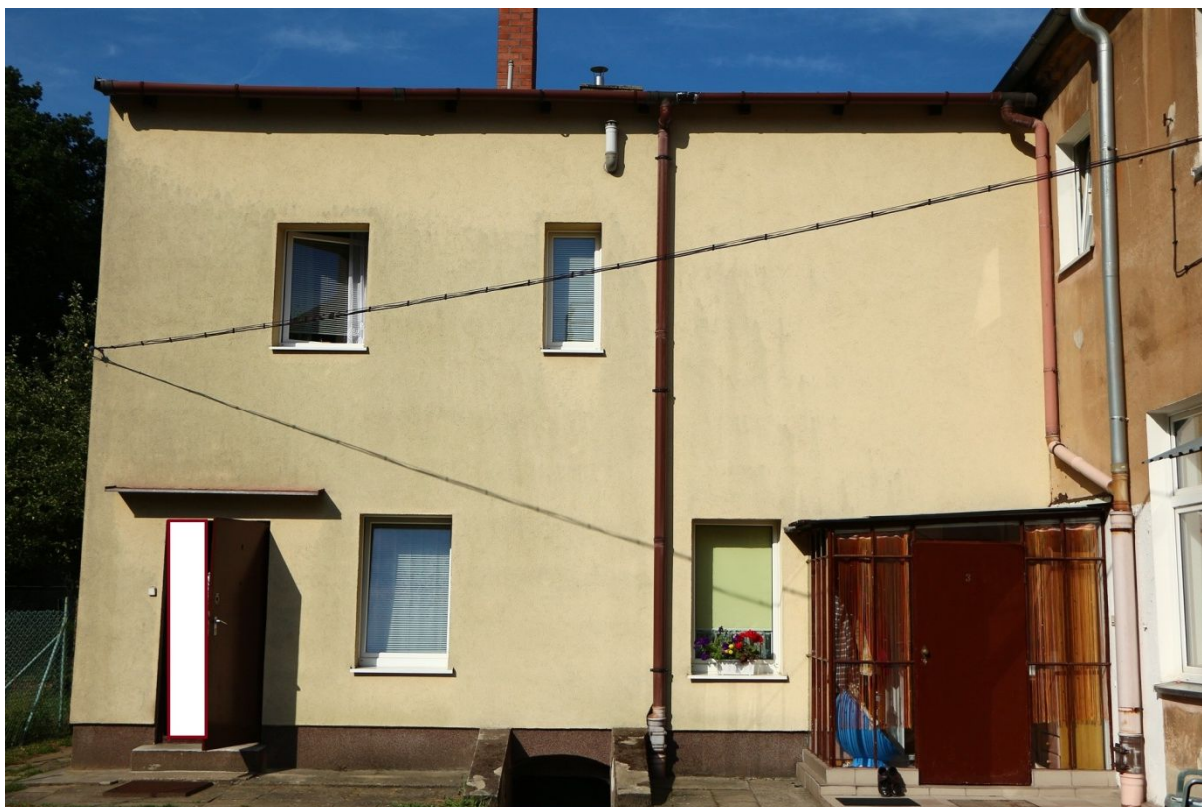
Elewacja wsch - część dobudowana ocieplona oraz widoczny stan techniczny rur spustowych budynku głównego

Rynny i rury spustowe po remoncie wykonane z blachy tytan - cynk - stan dobry. Od strony elewacji tylnej część rury spustowej należy poddać wymianie na rurę wykonaną z blachy tytan - cynk.

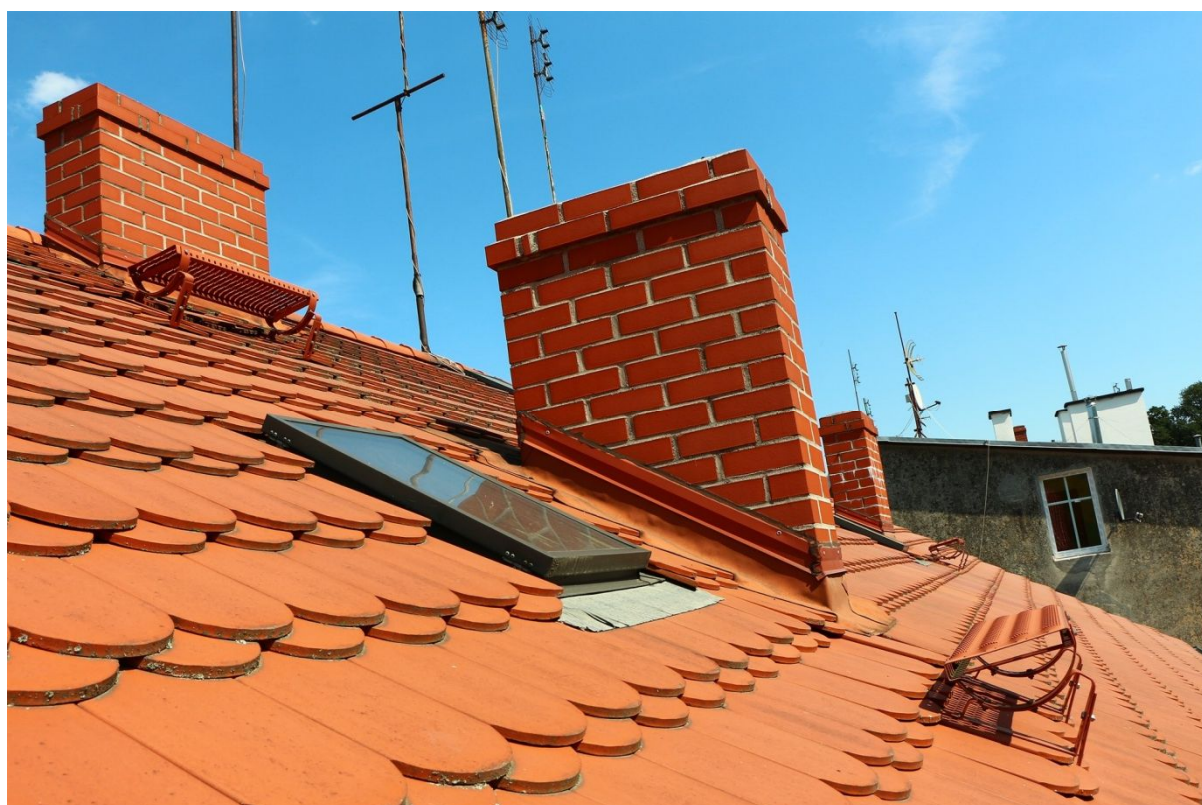
**Dach budynek główny po remoncie - kominy z klinkieru po remoncie
Dach kryty dachówką karpiówką podwójnie - stan po remoncie**

Pokrycie dachowe z dachówki karpiówki podwójnie. Pokrycie zostało wyposażone w płotki przeciwsniegowe oraz ławy kominarskie systemowe . Kominy po remoncie kapitalnym wykonane z cegły klinkierowej . Stan techniczny pokrycia dachowego oraz kominów - dobry.

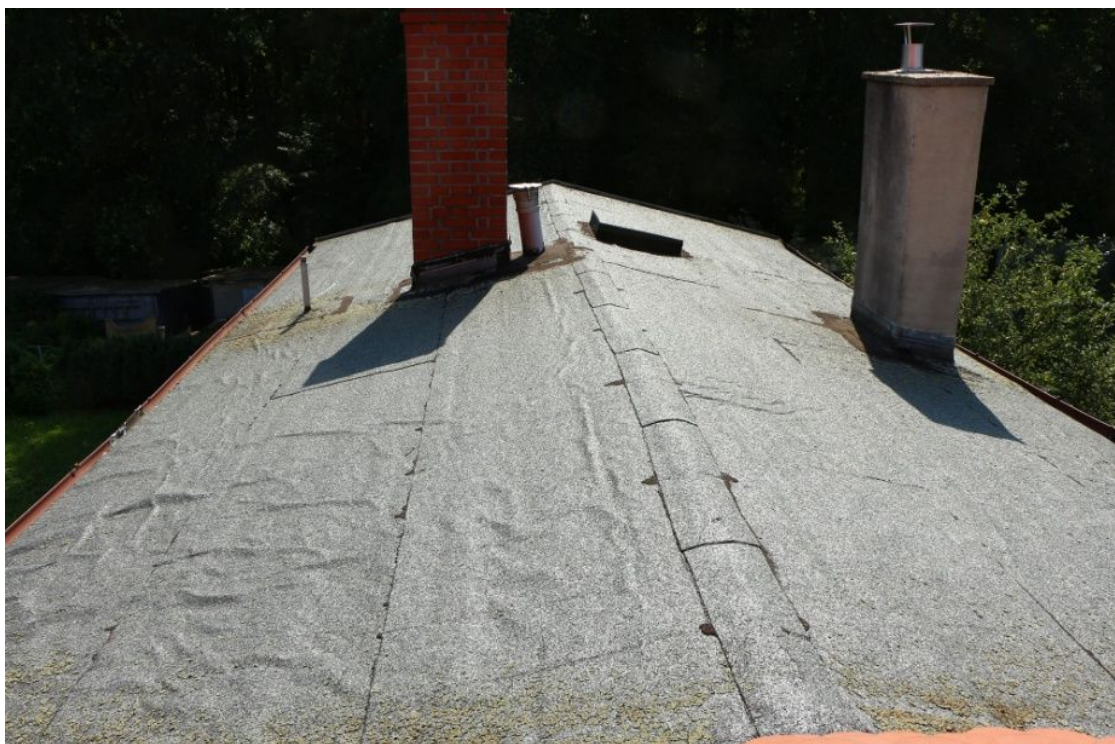
Dach część dobudowana - dach pokryty papą stan po remoncie

Pokrycie dachowe z papy dachowej po generalnym remoncie . Kominy z cegły klinkierowej oraz otynkowane. Stan techniczny dobry . Pokrycie dachowe jest przygotowane do wykonania robót termomodernizacyjnych budynku.

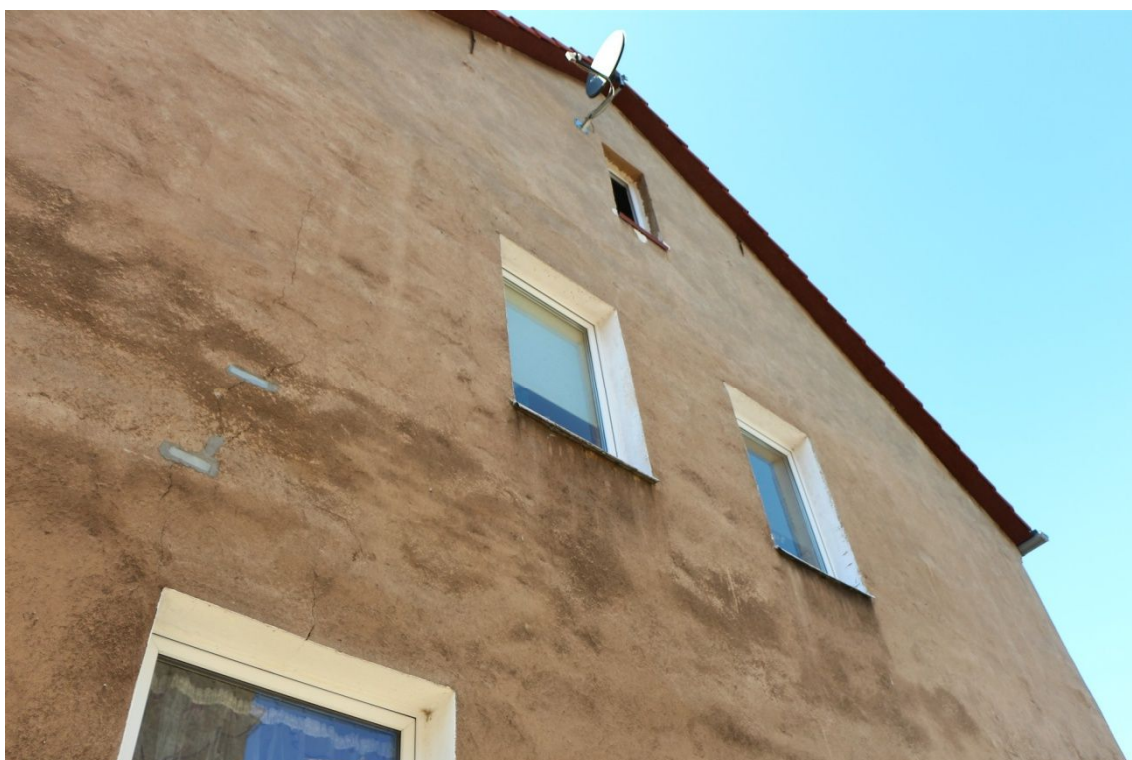
Ściana szczytowa - zarysowanie ściany , założone szkło kontrolne

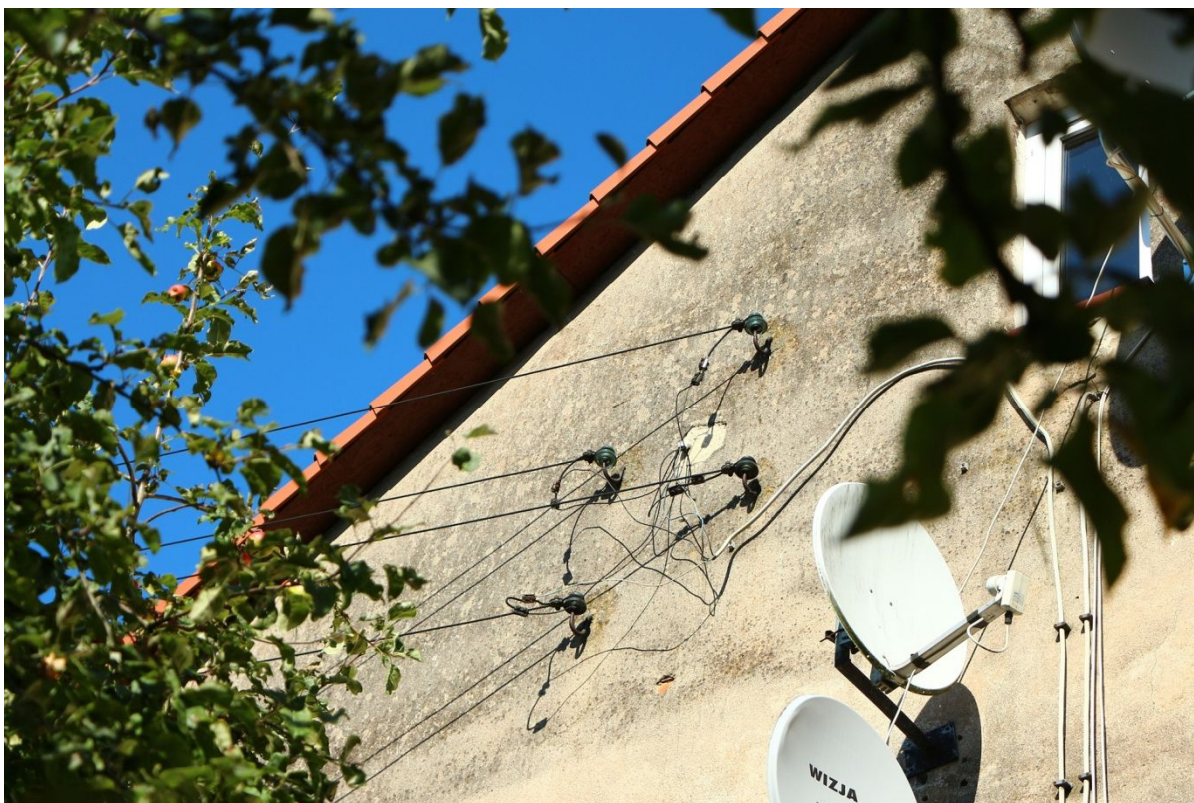
Przylącze energetyczne napowietrzne - do demontażu , anteny satelitarne do demontażu.

- instalacje teletechniczną na ścianach zewnętrznych budynku,
- instalacje telewizyjną z antenami telewizji satelitarnej,
- przepięć linię napowietrzną i skablować poprzez wykonanie złącza kablowego,

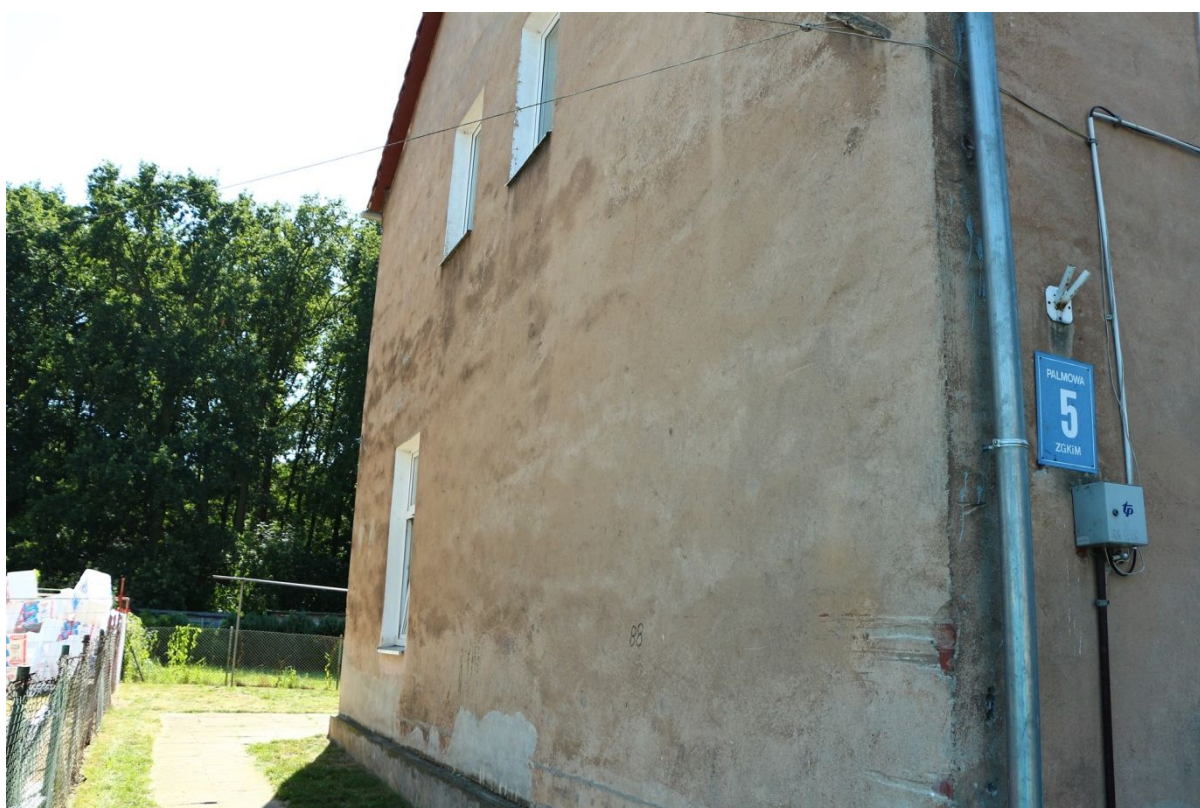
Widoczne na ścianie ślady zacieków i przemarzania tynku.

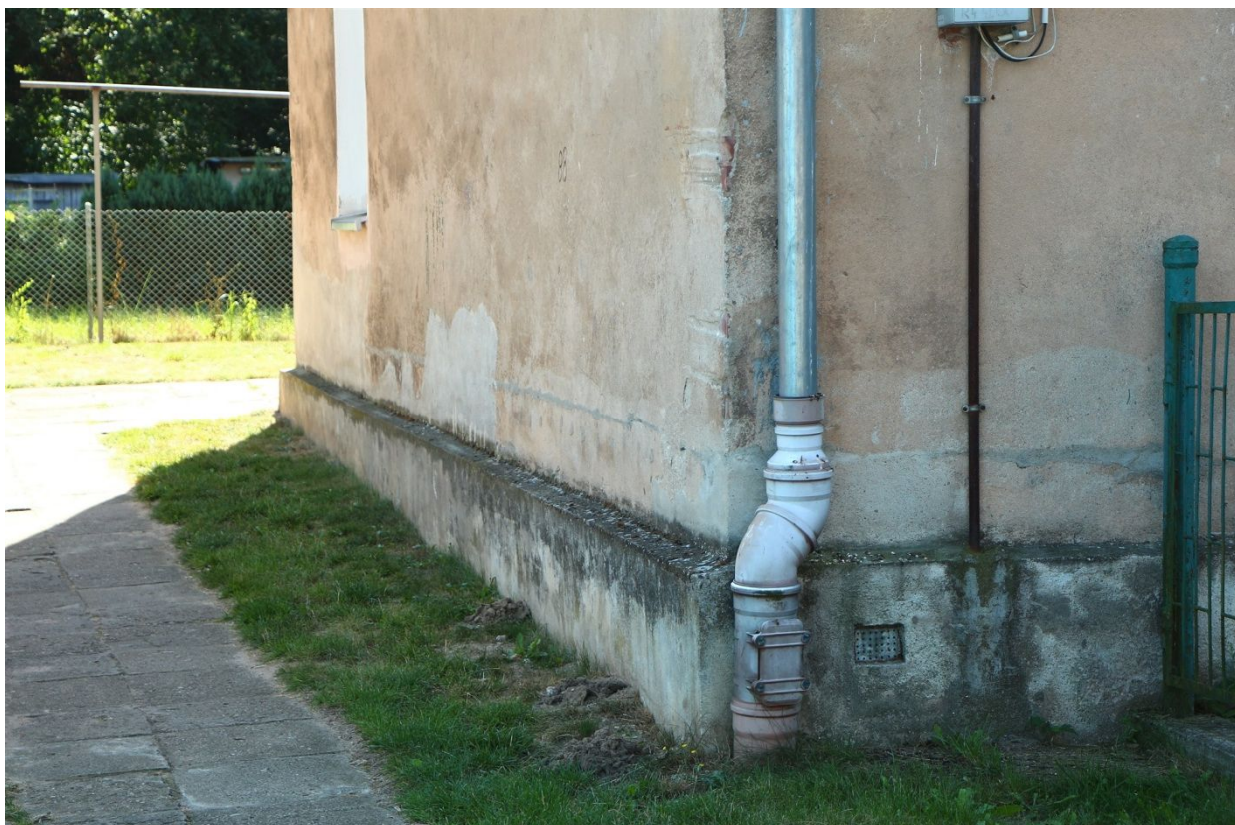
Cokół betonowy - nad cokołem uszkodzenia tynku

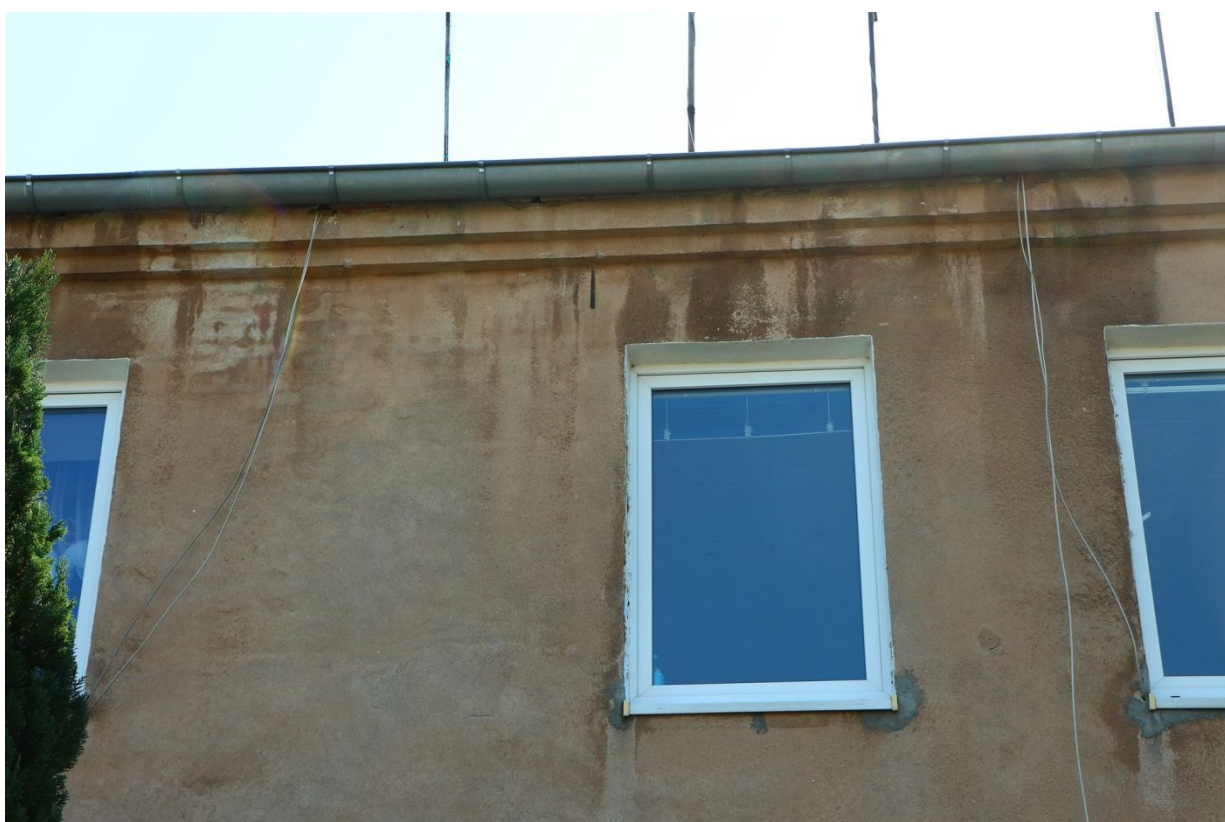
Ślady zacieków i zawilgocenia części gzymsowej

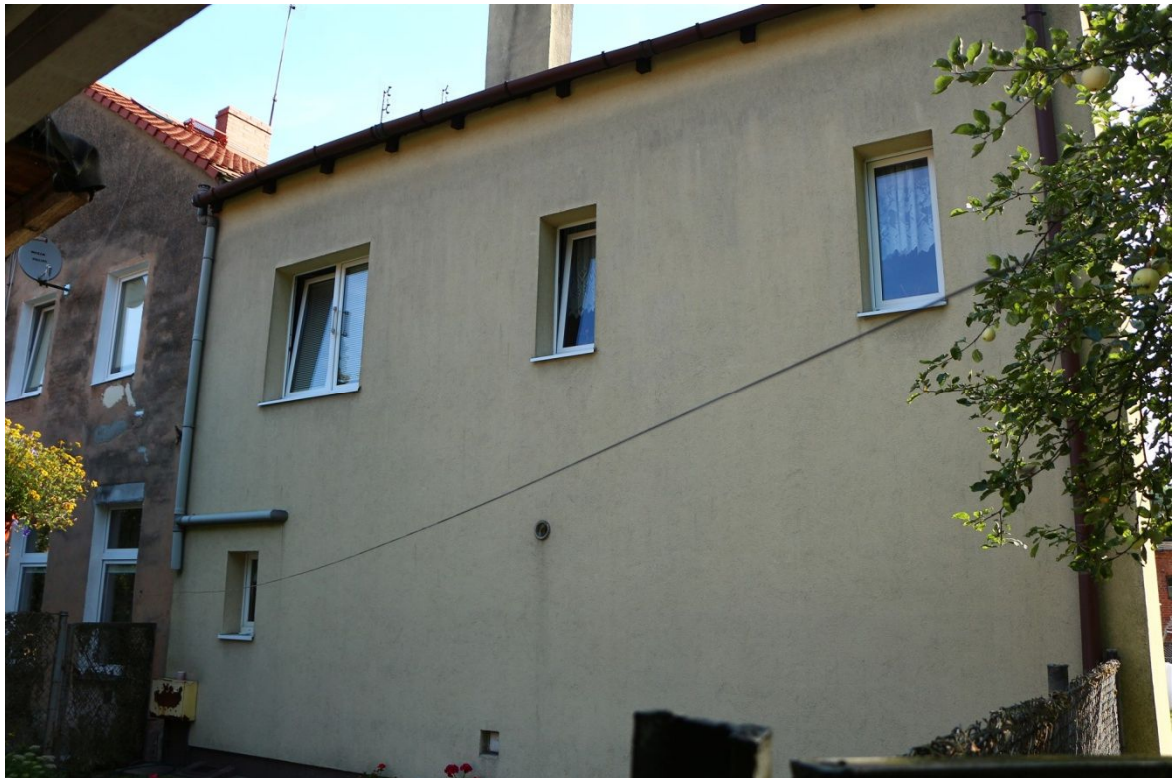
Część docieplona - otwory do zamurowania

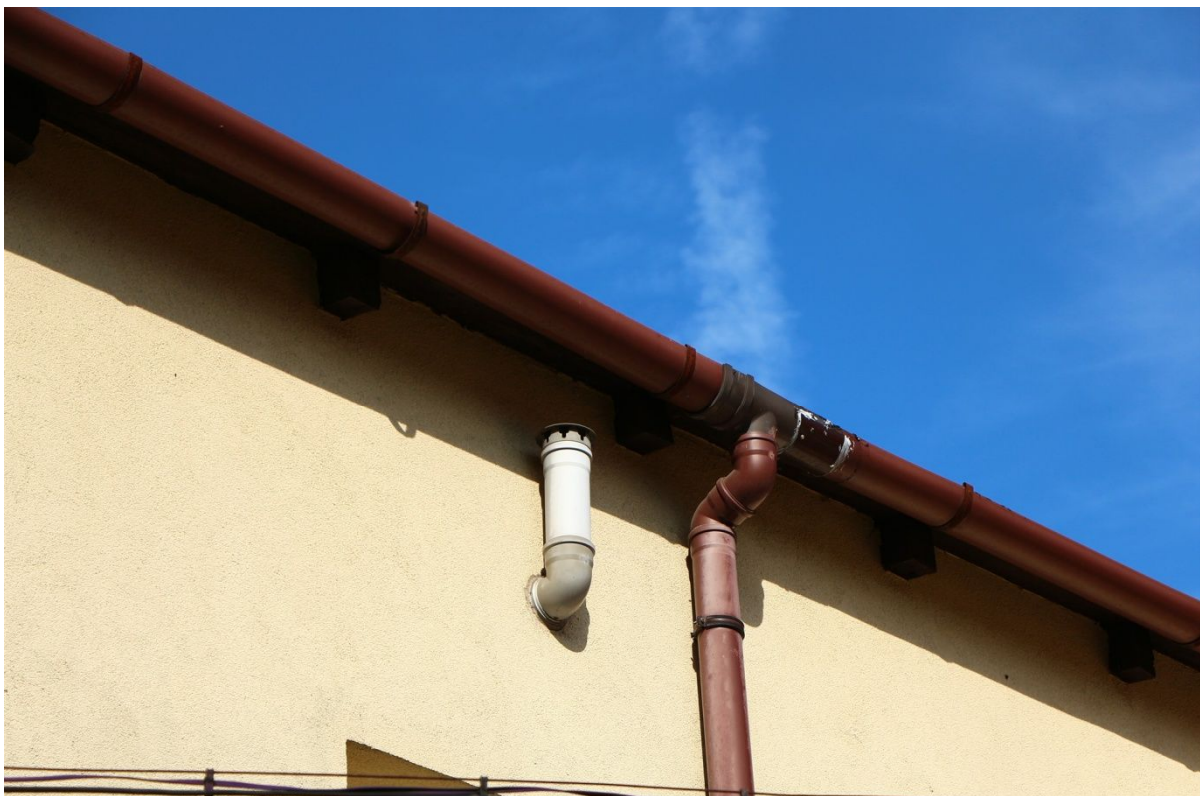
Wywiewka kanalizacyjna oraz rura spustowa do przełożenia

Rynny oraz rury spustowe wykonane z PCV w kolorze brązowym - stan techniczny dobry. Po wykonaniu robót termomodernizacyjnych możliwy powtórny montaż. Rura spustowa skrajna do wymiany i włączenie do rury spustowej znajdującej się na ścianie budynku głównego.

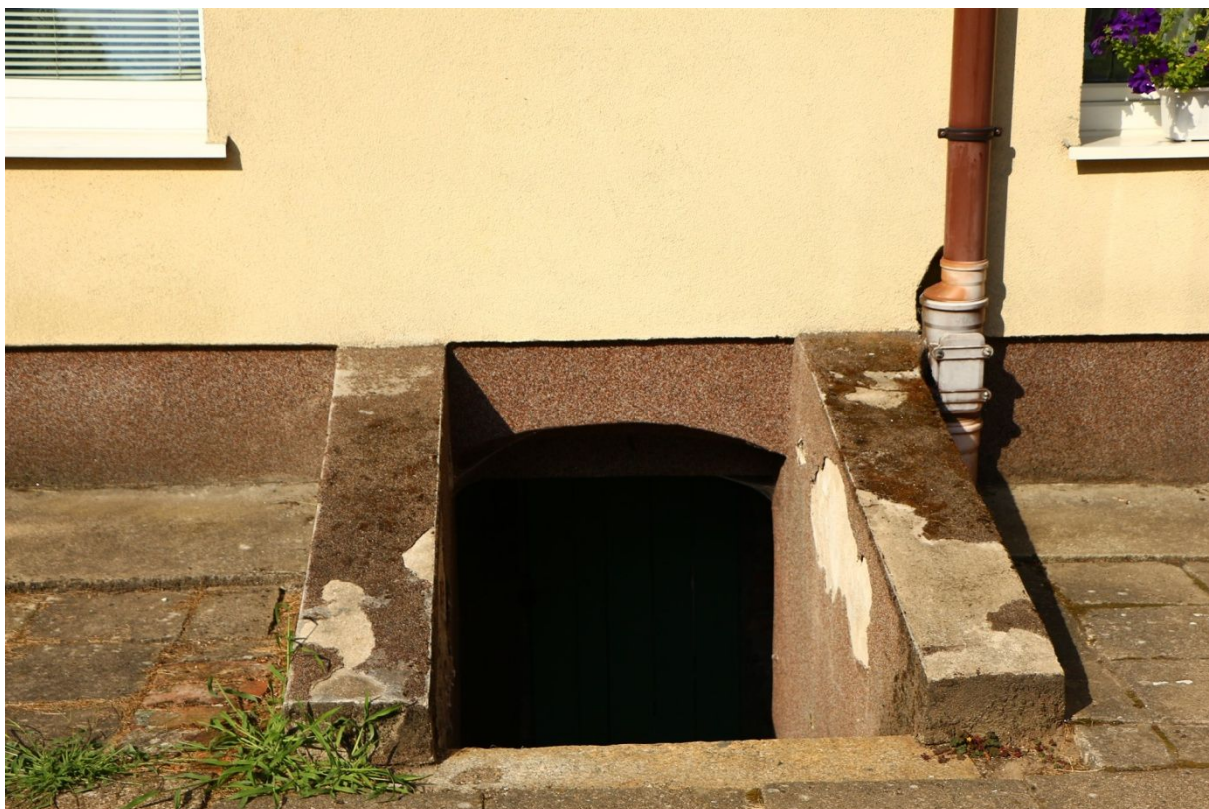
Ślady zawilgocenia - wejście do piwnicy pod częścią ocieplaną

W części docieplonej budynku występują ściany piwniczne, których stan wykazuje także zawilgocenie. W związku z planem termomodernizacyjnym i tym samym utrudnionym w przyszłości odprowadzeniem wilgoci należy bezwzględnie wykonać zabiegi odtworzenia izolacji poziomej oraz wykonać izolację pionową.

Należy przyjąć przed wykonaniem termomodernizacji odtworzenie izolacji poziomej poprzez wykonanie iniekcji krystalicznej oraz wykonać izolację pionową masą bitumiczną ocieploną do głębokości 1 m poniżej terenu oraz z użyciem folii kubełkowej.

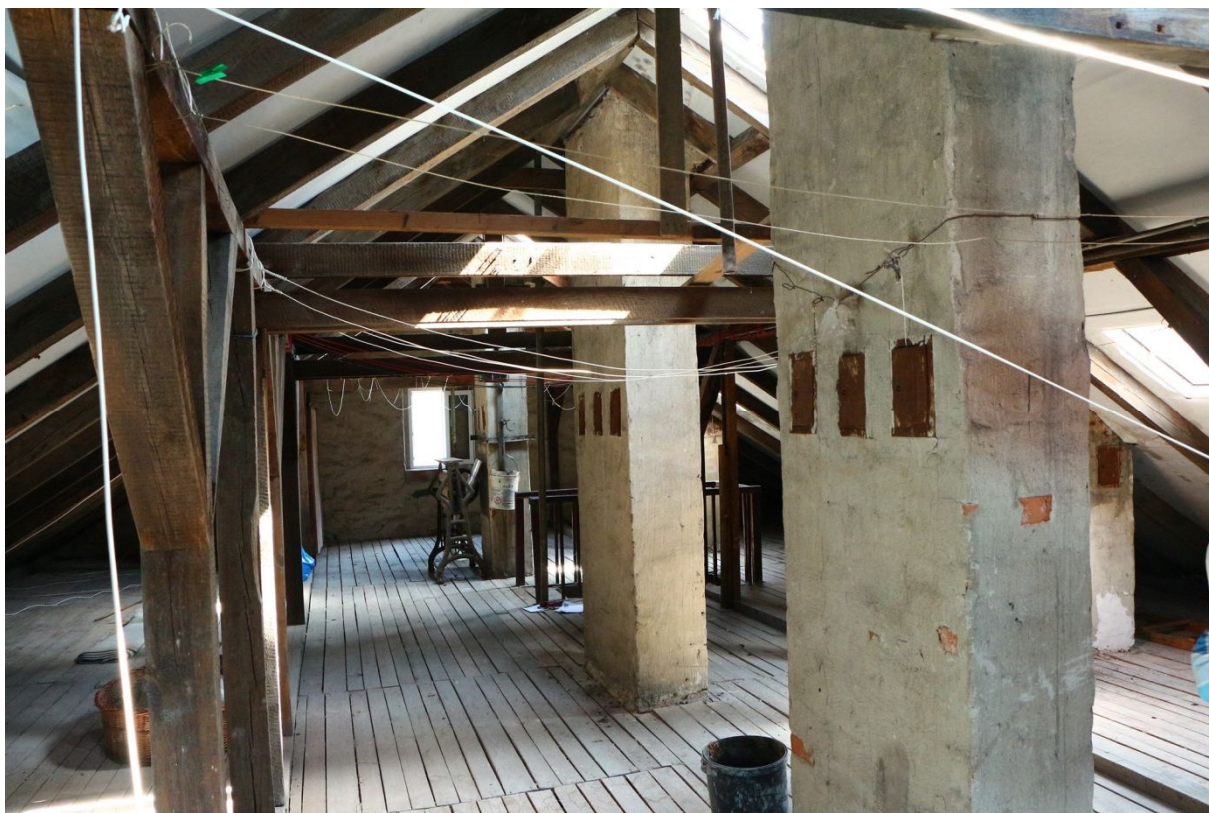
Stan więzby dachowej - strych budynku głównego

Budynek o konstrukcji dachu stromego. Konstrukcja drewniana krokwiowo - płatwiowa . Stan techniczny konstrukcji drewnianej dobry.

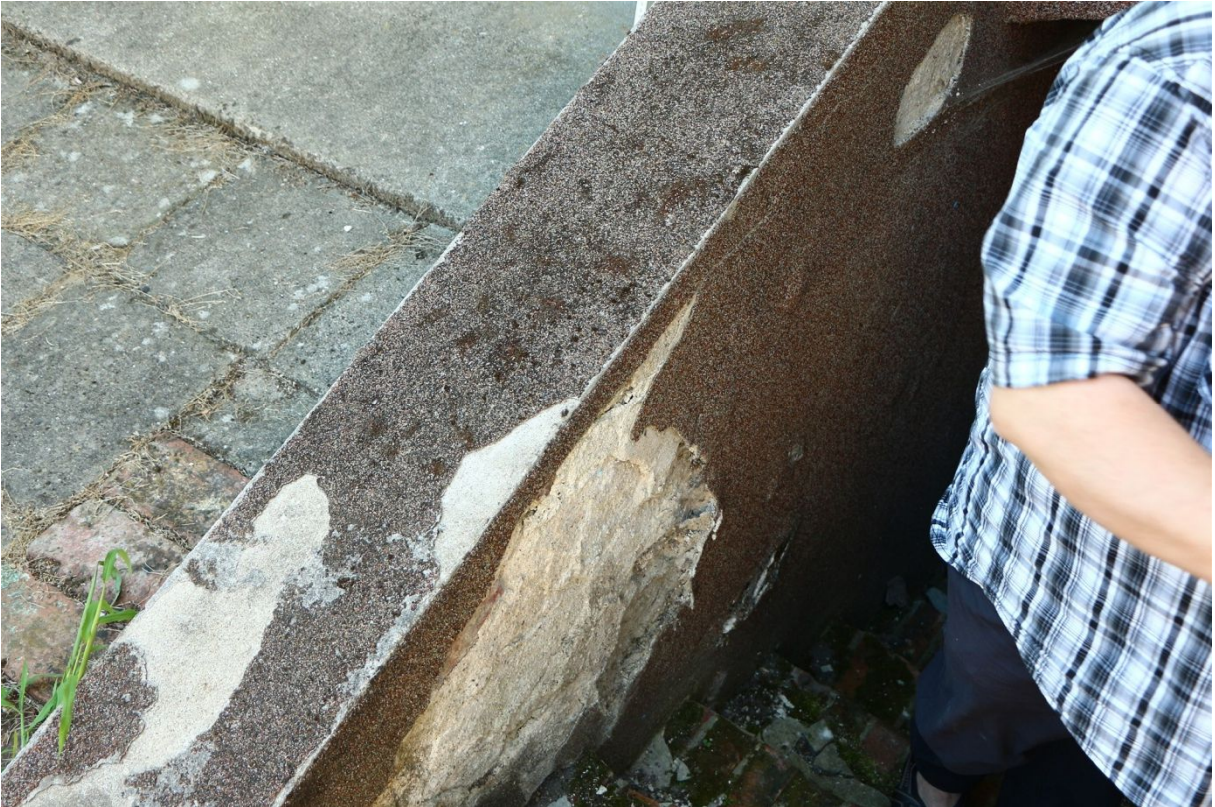
Zawilgocenie - wejście do piwnicy

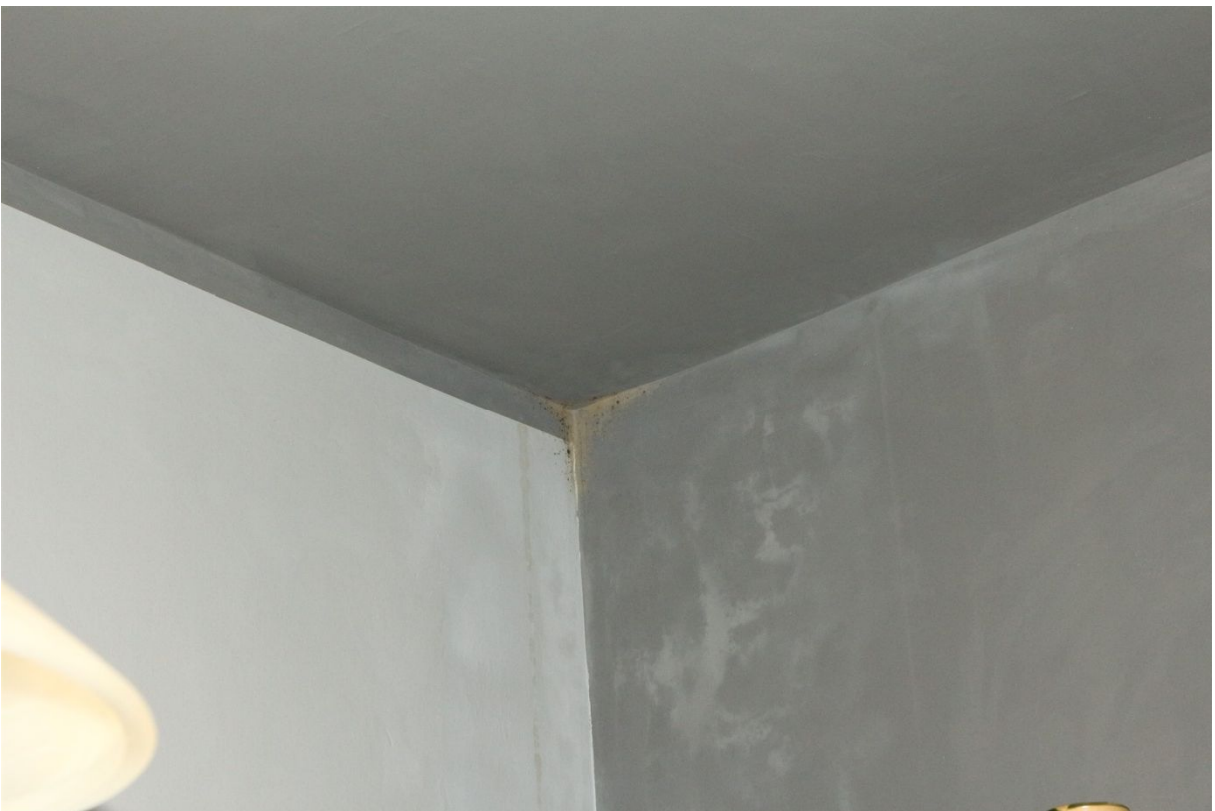
Widoczne ślady przemarzania - ściana szczytowa

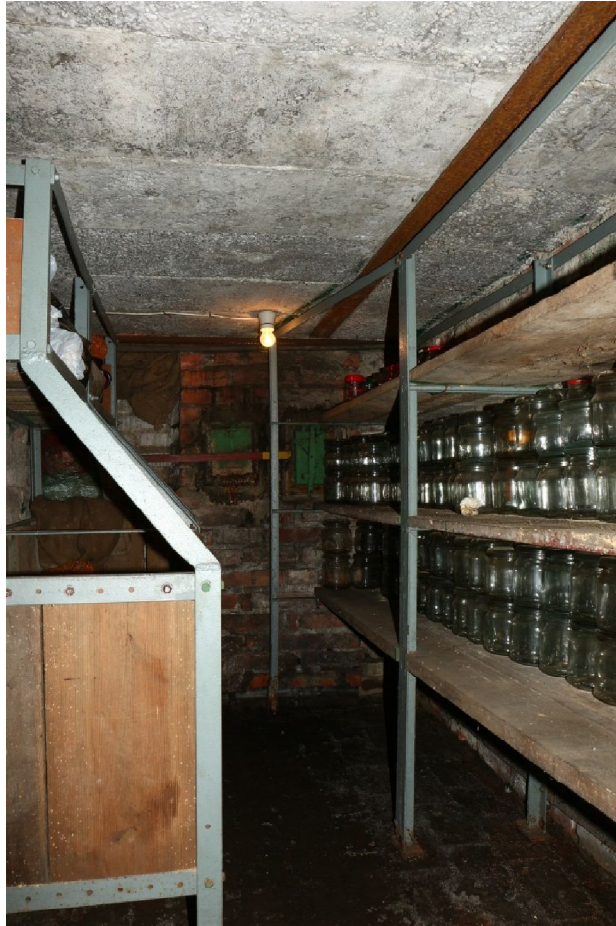
Strop nad piwnicą - strop WPS
