# PROJEKT BUDOWLANO- WYKONAWCZY

**NAZWA INWESTYCJI:** REMONT WIĘŻBY DACHOWEJ  
BUDYNKU MIESZKALNEGO WIELORODZINNEGO

**ADRES INWESTYCJI:** 72-010 PRZĘSOCIN, UL. CENTRALNA 16  
powiat policki, gmina Police  
dz. nr 252, obręb 0006 Przęsocin

#### 2. Ekspertyza o stanie technicznym elementów konstrukcyjnych więźby z opisem stanu istniejącego

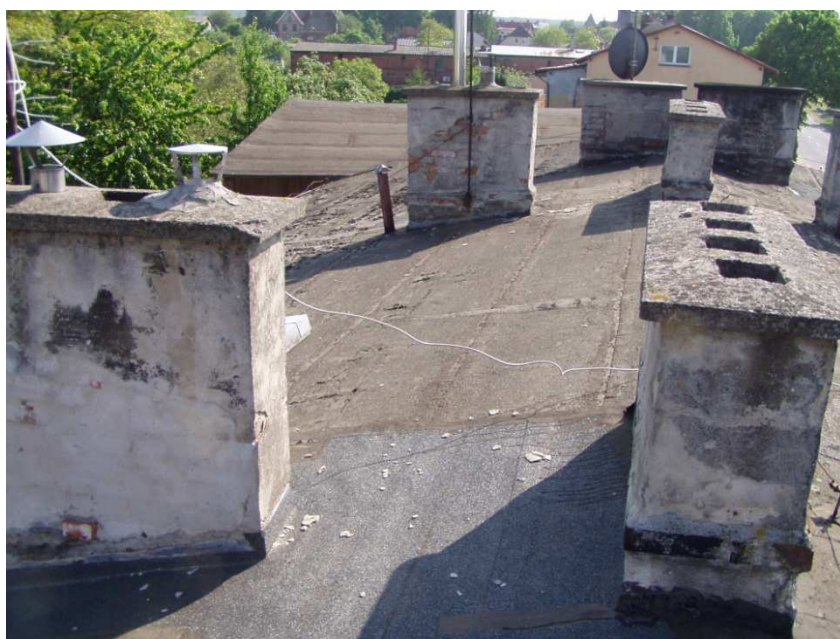
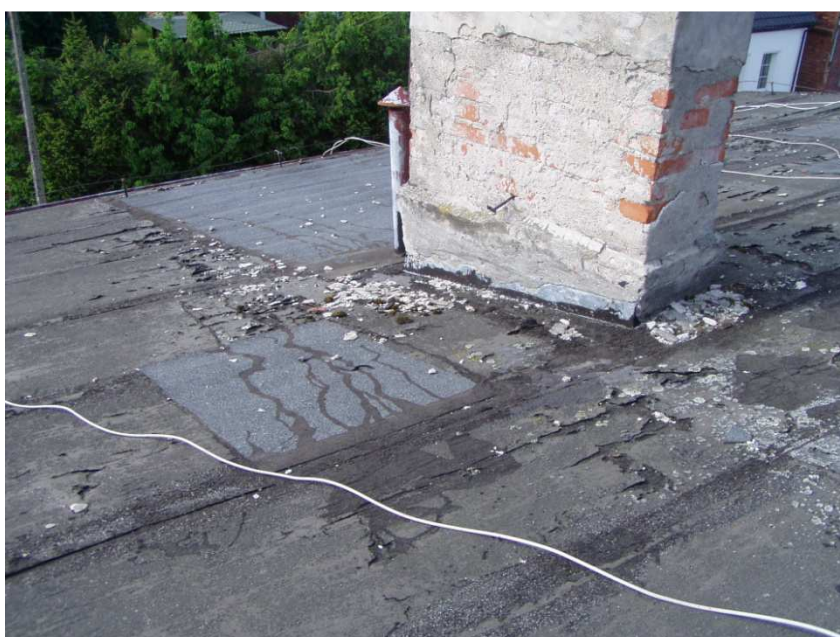
Fot. 2 i 3 - Istniejące pokrycie dachu z papy asfaltowej, kominy - stan obecny (V.2018r.)

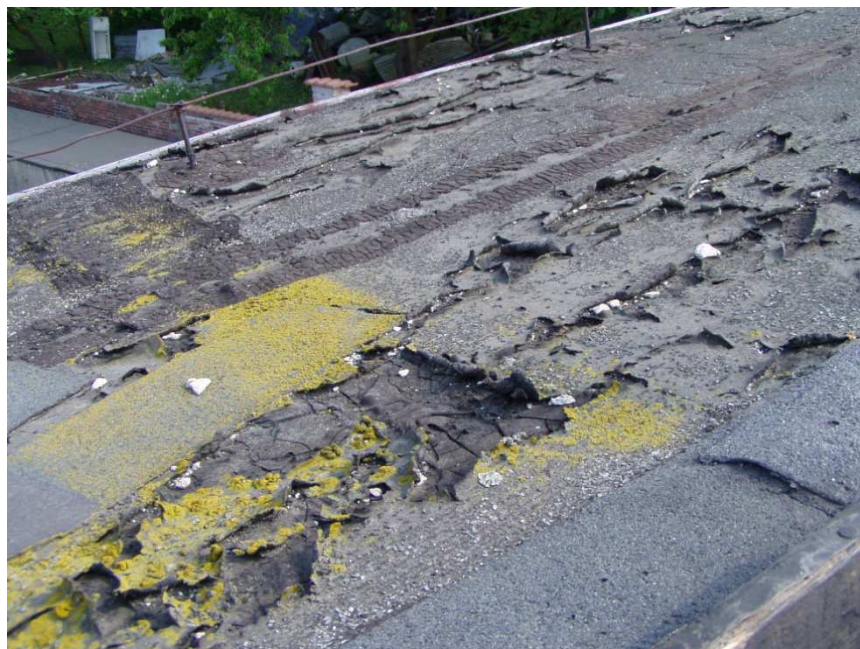
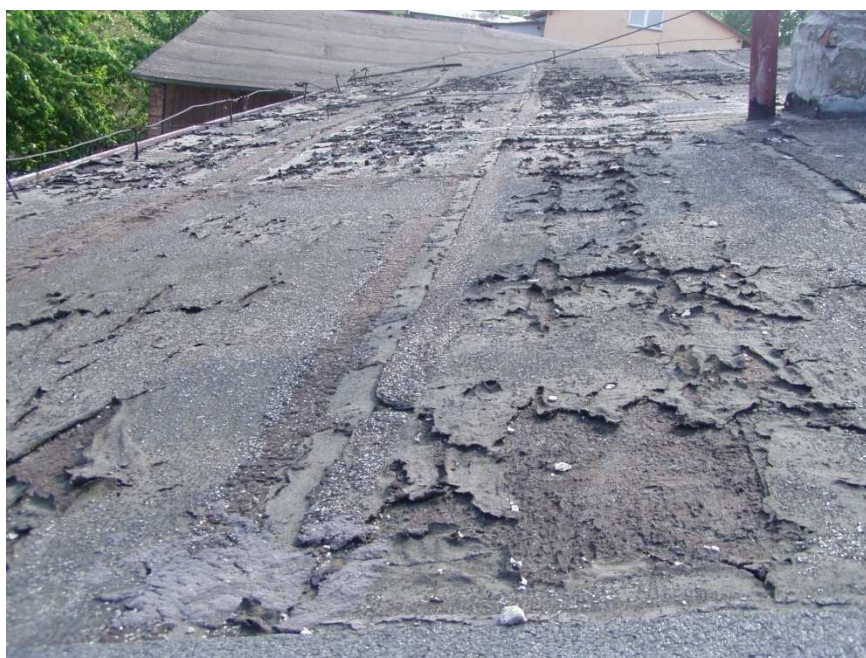
Fot. 4 i 5 - Istniejące pokrycie dachu z papy asfaltowej - stan obecny (V.2018r.)

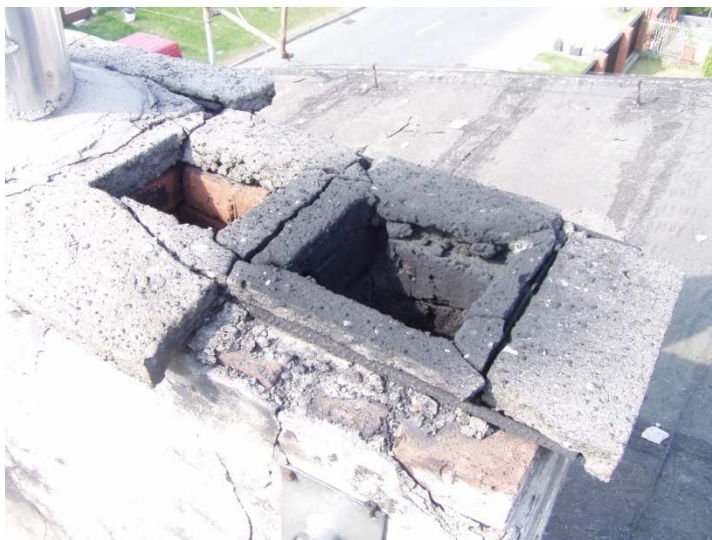
Fot. 6 - Uszkodzona nakrywa betonowa na kominie - stan obecny (V.2018r.)

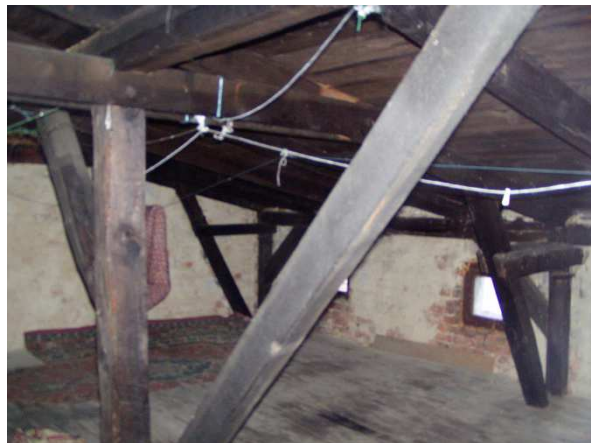
- po lewej - widok na więźbę dachową i ścianę kolankową wymurowaną wzdłuż ściany frontowej (w tle)
- po prawej - widok na więźbę dachową i ścianę kolankową wymurowaną wzdłuż ściany od strony podwórza (w tle);  
na pierwszym planie nietypowo powiększony miecz

Stwierdzono także wykonanie 1 miecza opartego o słup nawy środkowej w sposób odmienny niż w przypadku innych mieczy, tj. z oparciem w dolnej partii słupa (fot. 8). Miecze stanowią tu rodzaj usztywnienia całego dachu w kierunku podłużnym.

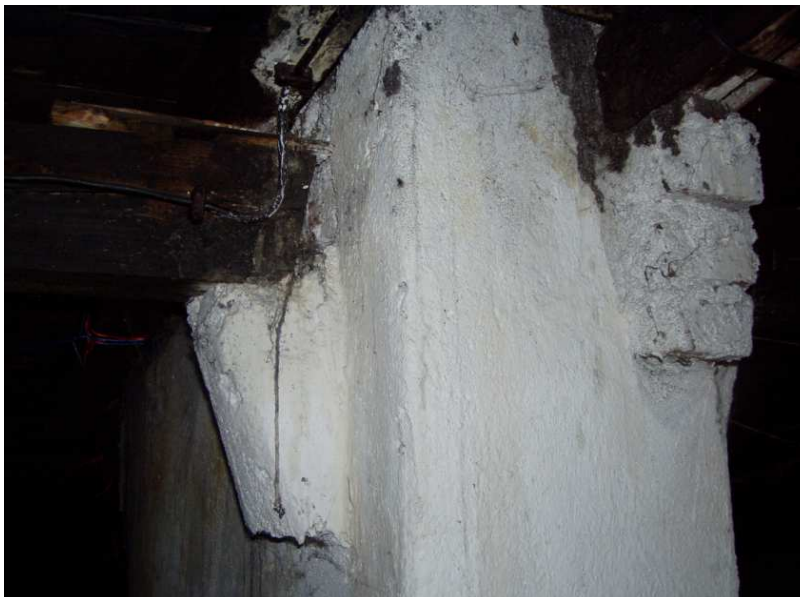
W miejscach, w których oś podłużna płatwi krzyżuje się z trzonami murowanych kominów, płatew pośrednia została przerwana, a jej końce oparto na murowanych wspornikach, wypuszczonych z muru trzonów kominowych poprzez stopniowe wysuwanie z muru kolejnych warstw cegieł.

Fot. 9 - Wsporniki wymurowane na trzonie kominowym, podpierające płatwie pośrednie i krokwie dachu (V.2018r.)

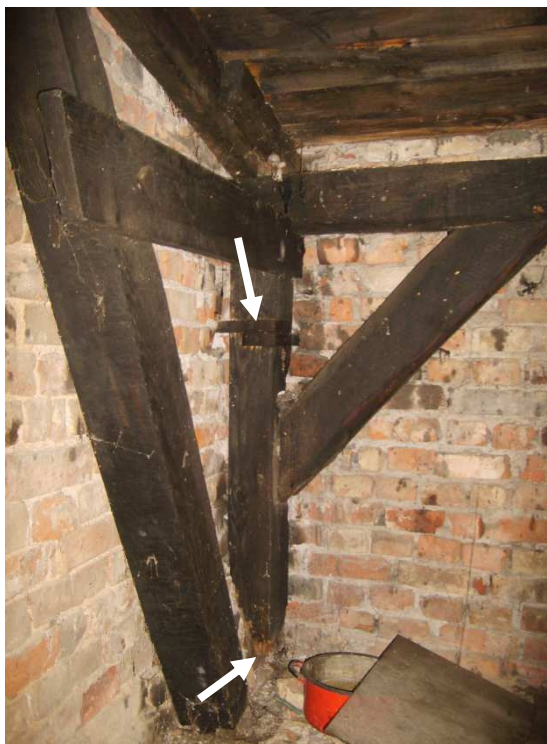
Fot. 10 - Elementy ścianki stolcowej w narożniku budynku od frontu - stan obecny; strzałkami zaznaczono przymocowanie słupka klamrami stalowymi do ścian zewnętrznych poddasza (strzałka górna) oraz zupełny ubytek słupka przy podstawie (strzałka dolna)

Słupki obu ścianek stolcowych mają obecnie w swych dolnych odcinkach tak znaczne ubytki, że całkowicie pozbawione zostały oparcia i są jedynie zawieszone na stalowych kłamrach, usztywniających więźbę budynku do konstrukcji murowej (fot.10 i fot. 12).

Stwierdzono także przypadek zatykania dziur w dachu zwykłymi szmatami oraz liczne miejsca z podstawionymi punktowo wiadrami, mającymi na celu zbierać przeciekające w obszar poddasza wody opadowe (fot.10 i 18).

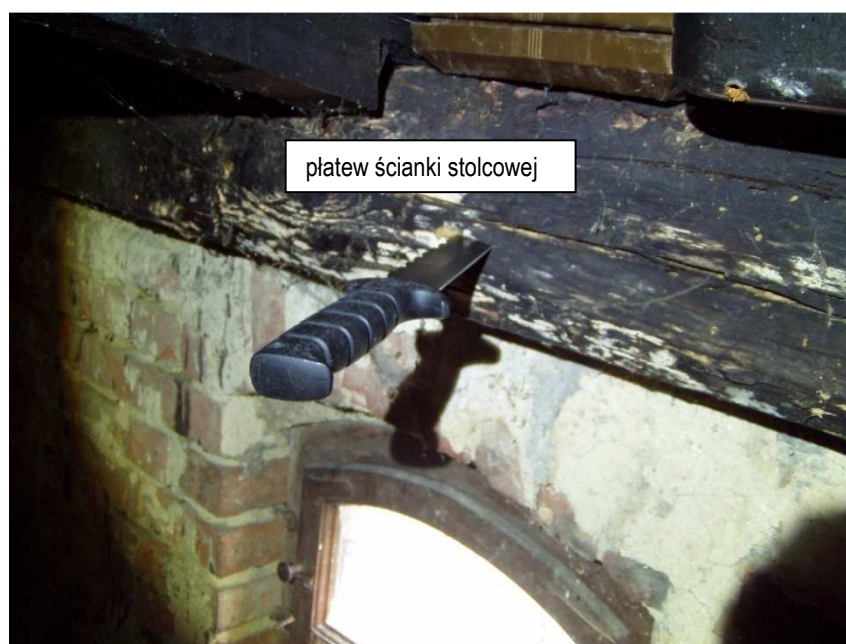
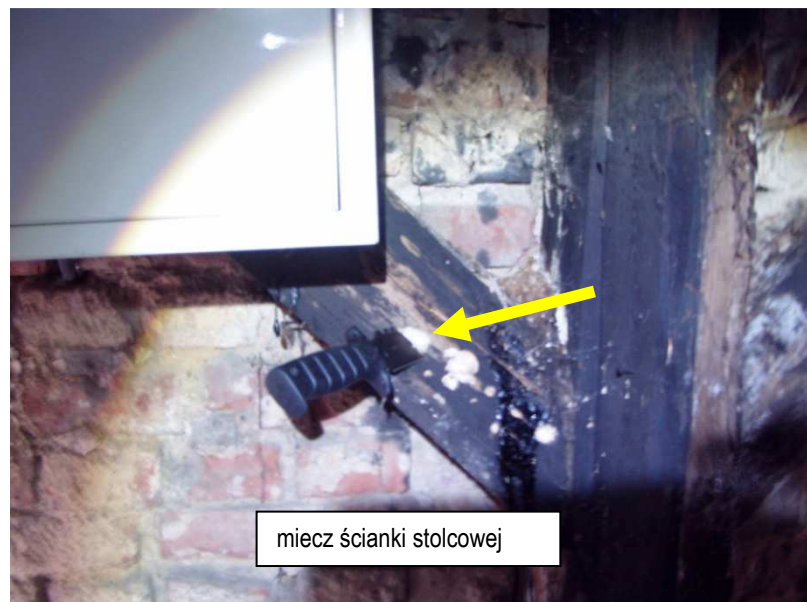
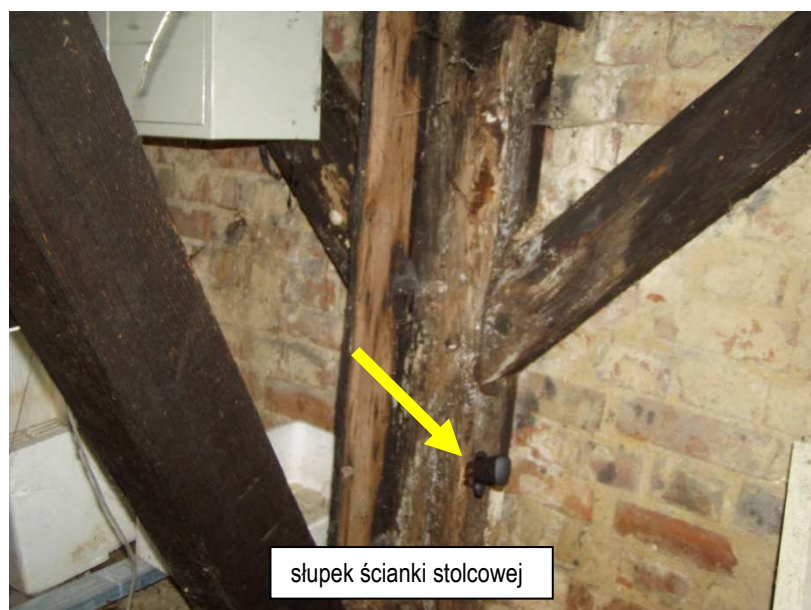
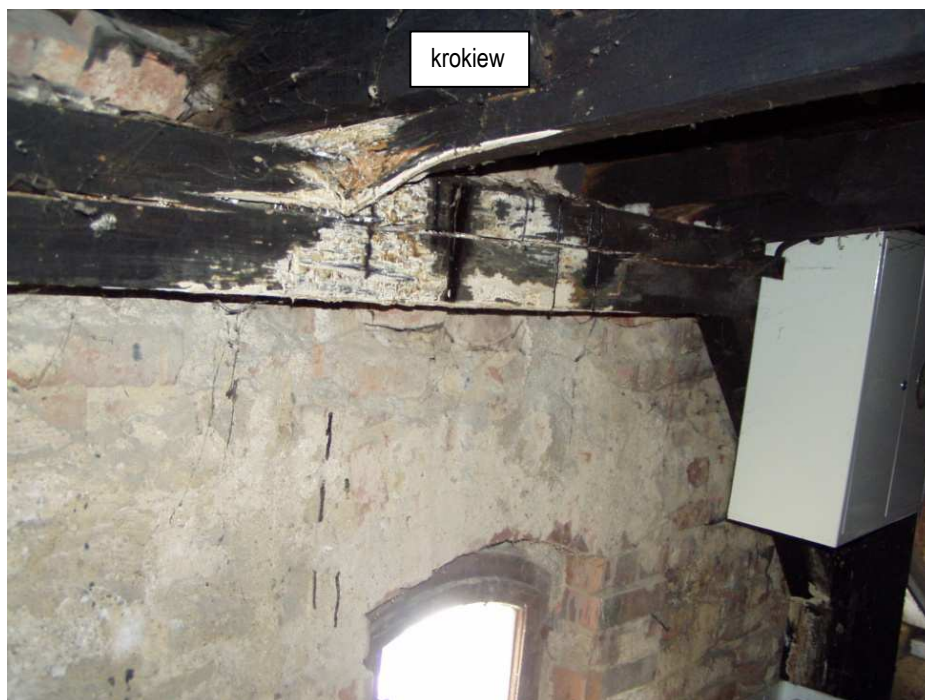
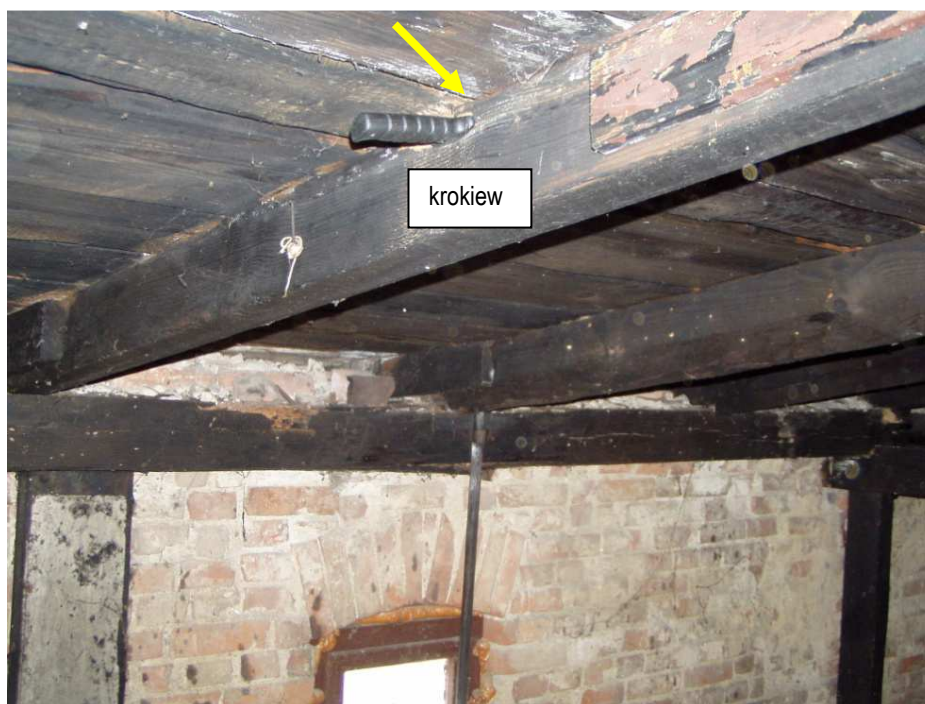
Stopień zniszczenia konstrukcji dachu obrazuje pokazana na poniższych fotografiach głębokość ostrza wbitego w poszczególne partie różnych elementów wieży podczas badania twardości drewna.

Fot. 11 - 16 - Obraz stopnia zniszczenia różnych elementów drewnianej więźby dachowej (V.2018r.)

Działanie grzybów na substancję organiczną jaką jest drewno, spowodowało poważne ubytki tych elementów i całkowite rozluźnienie ich struktury.

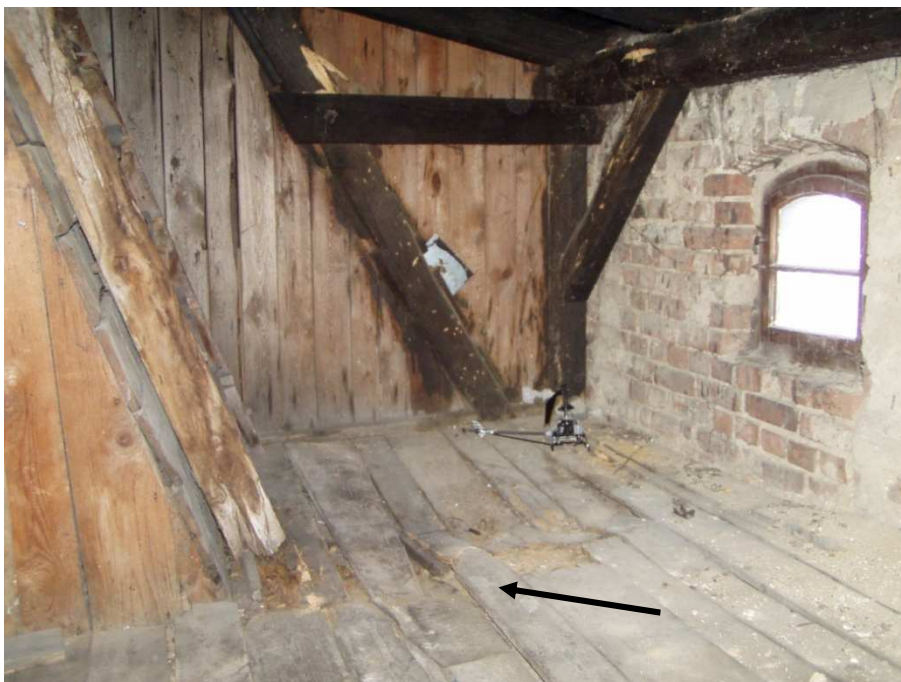
Fot.17 - Elementy ścianki stolcowej w rejonie wyłazu dachowego i całkowite zniszczenie podłogi z desek w miejscu bezpośrednio pod wyłazem (V.2018r.)

- 4) Znaczące uszkodzenia konstrukcji dachu występują głównie w obszarze obu ścianek stolcowych (wszystkie elementy ścianek) oraz lokalnie w obszarze pod wyłazem dachowym (zalewanie poddasza wskutek nieuszczelności kłapy zamykającej wyłaz).

Porażone przez korozję biologiczną deski podłogowe należy w całości usunąć z budynku i wykonać nową podłogę.

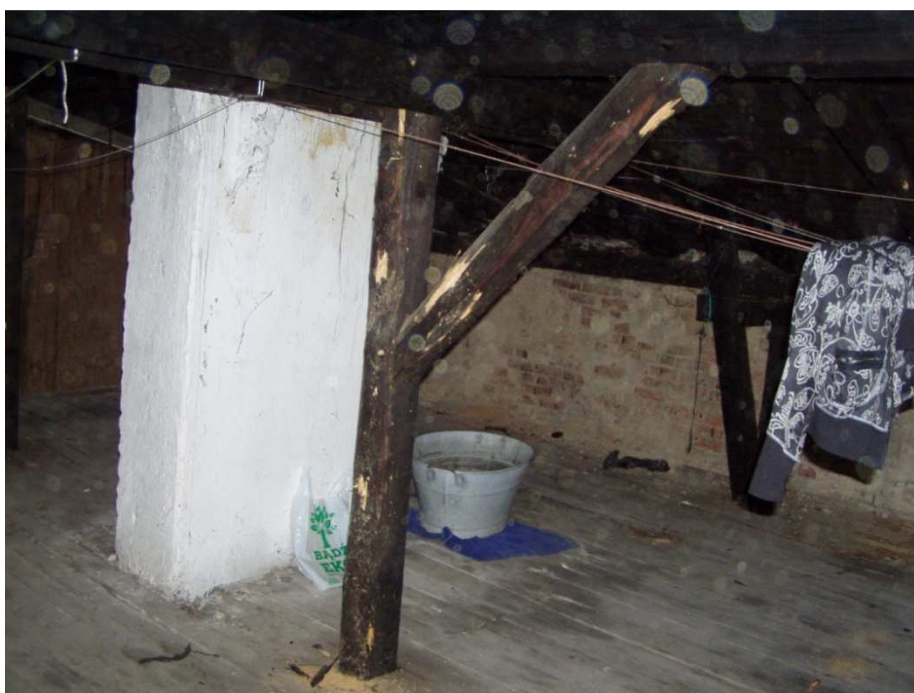
Fot.18 - Jeden ze słupów środkowych dachu; w głębi widoczna balia i szmaty ustawione w celu zbierania wody opadowej w miejscu przeciekania wód opadowych przez istniejące nieszczelności w dachu (V.2018r.)

Także wewnątrz poddasza występują uszkodzenia drewnianych elementów więźby wskutek korozji biologicznej. Ma to związek z nieszczelnościami pokrycia. Stwierdzono bowiem występowanie takich uszkodzeń w rejonie kalenicy, a także w partiach środkowych dachu.

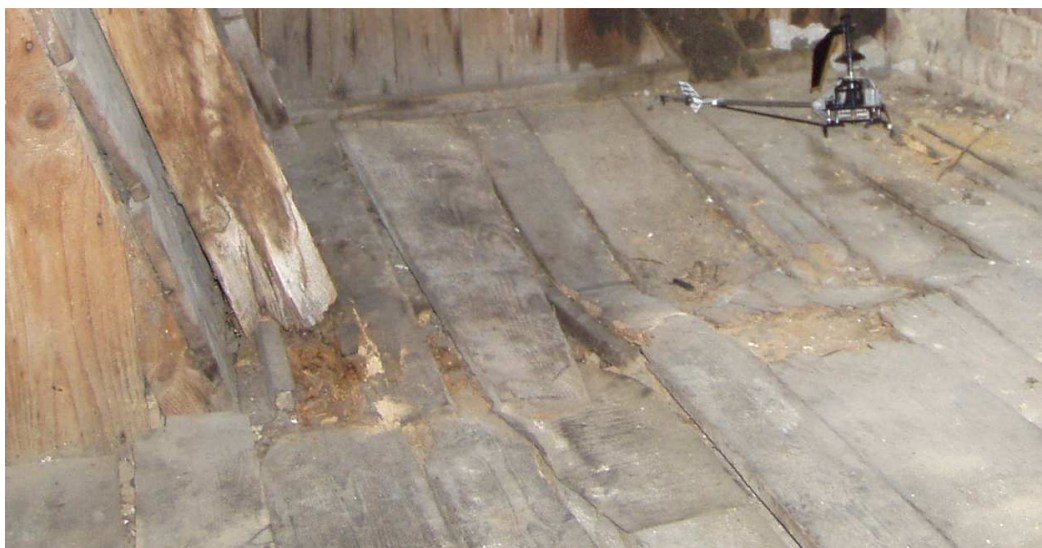
- Na całej powierzchni podłogi widoczne są bardzo liczne uszkodzenia, a miejsca całkowitego zniszczenia i ubytki powierzchni występują w wielkości od kilku cm<sup>2</sup> do 0,5 m<sup>2</sup>.

Fot.19 - Przykład zniszczenia podłogi w miejscu przeciekania wód opadowych przez istniejące nieszczelności w dachu (V.2018r.)

- Drewno rozwarstwa się wzdłuż usłojenia rocznych przyrostów, a z pomiędzy włókien sypie się mączka drzewna.
- Część desek jest spękana i rozsypuje się w klocki, co świadczy o porażeniu grzybem.
- Większość powierzchni podłogowej pokryta jest otworami świadczącymi o żerowaniu w nich owadów
- Podłoga nie ma wymaganej sztywności - deski nie są stabilnie przymocowane do belek stropu nad I p., bardzo mocno uginają się przy chodzeniu, wystają poluzowane gwoździe.
- Zły stan podłogi nasuwa przypuszczenie, że mogło dojść także do zakażenia belek stropowych nad I piętrem. Należy to sprawdzić w trakcie prac remontowych. Przebywanie na strychu wymaga obecnie dużej ostrożności, w przeciwnym razie może zagrażać bezpieczeństwu.

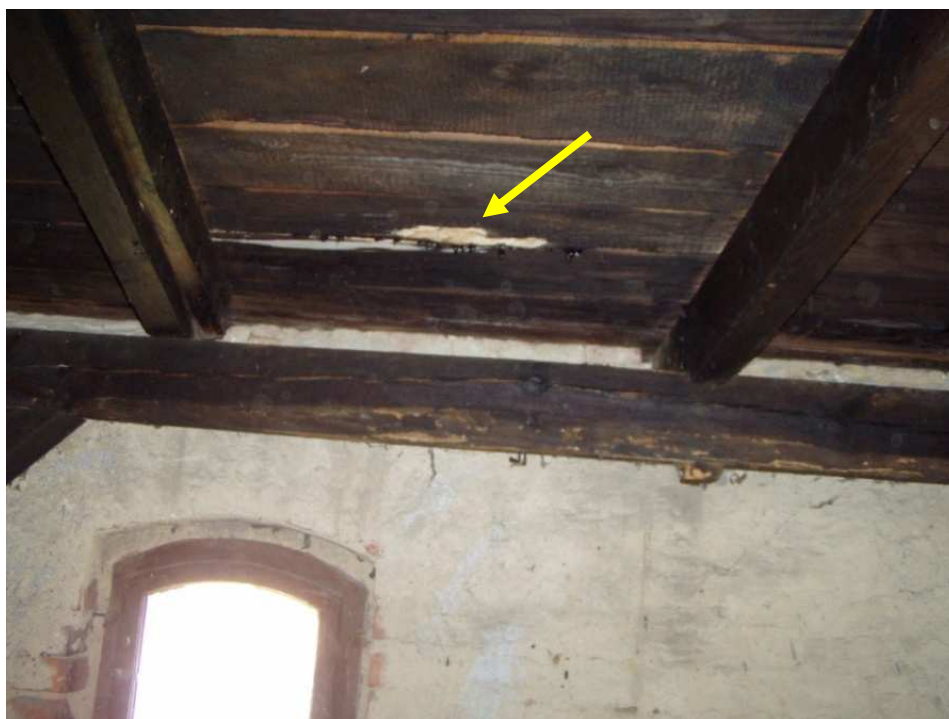
W miejscach, gdzie powstały nieszczelności pokrycia dachowego deski poszycia są delikatnie spękane w drobną siatkę kwadratów i prostokątów o boku kilku milimetrów. Drewno jest kruche. Z łatwością się wykrusza tworząc drobne, acz liczne ubytki.

Fot.20 - Aktywne ognisko porażenia grzybem ujawnione na deskowaniu w rejonie ściany zewnętrznej od strony podwórza (V.2018r.)

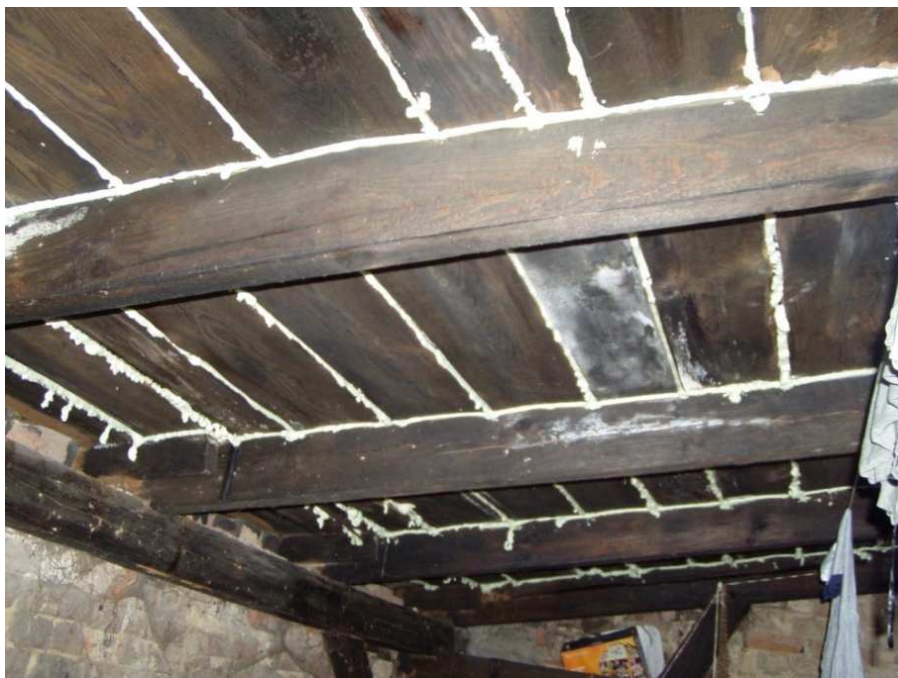
Fot.21 - "Zabezpieczenie" dachu przed przeciekaniem przez mieszkańców budynku poprzez wypełnienie przestrzeni między deskami pianką montażową (V.2018r.)
