**Termomodernizacja budynku mieszkalnego wielorodzinnego**

**ul. Palmowa 13, Police, dz. nr 210 obręb 0012**

**EKSPERTYZA BUDOWLANA**

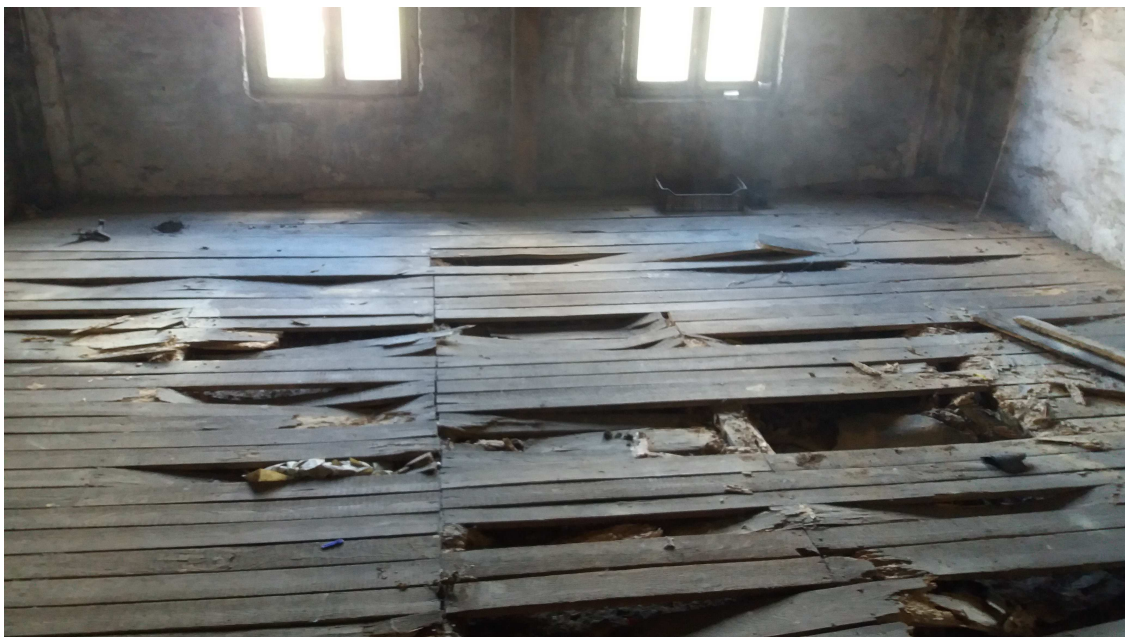
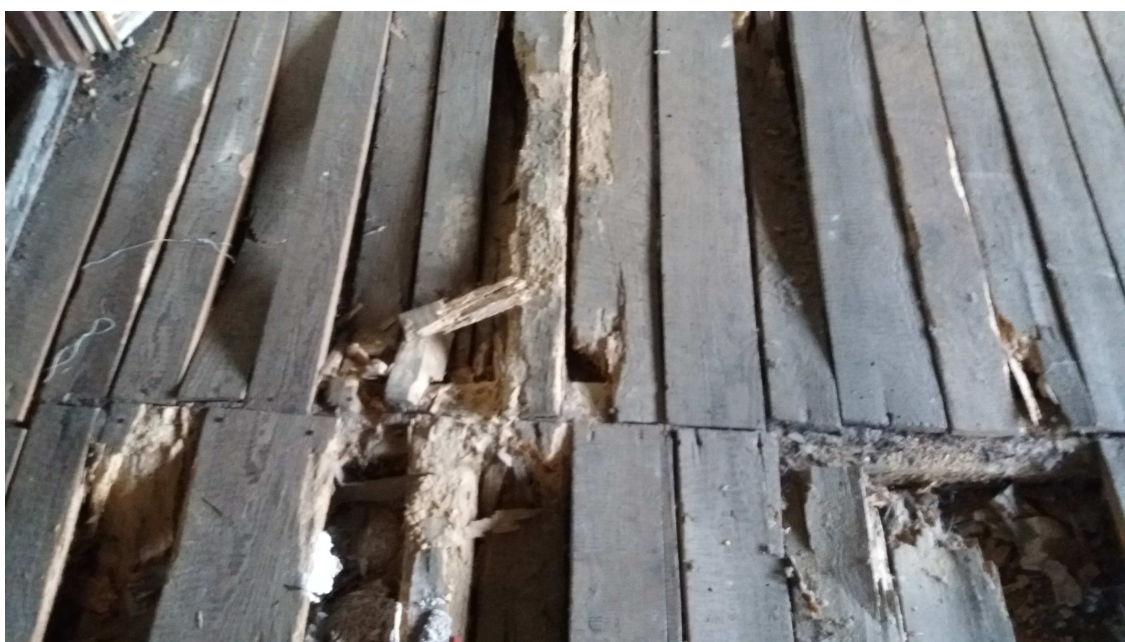
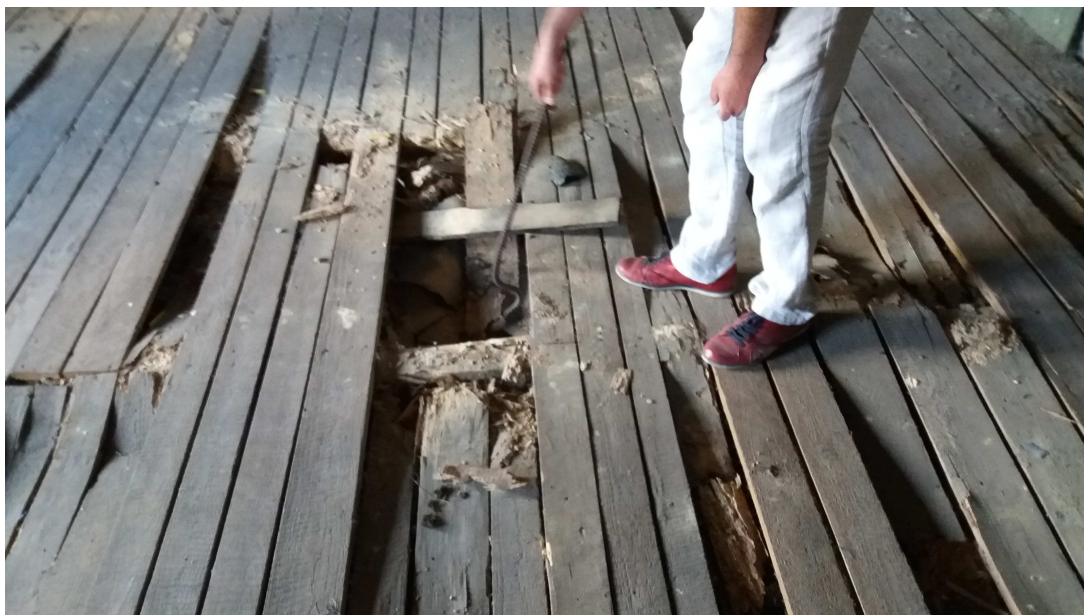
Stwierdzono, że strop nad piętrem w części poddasza jest w stanie złym. Widać ślady zalewania stropu przez wody opadowe, które doprowadziły w konsekwencji do całkowitej degradacji poszycia podłogi z desek. Po wykonaniu odkrywek stropu nie stwierdzono aby stan belek nośnych był zły czy awaryjny jednak wymaga wzmocnienia. Należy wykonać również prace związane z odciążeniem konstrukcji stropu. Pozostałe stropy drewniane w stanie dostatecznym. Zaleca się również ich odciążenie poprzez usunięcie polepy, a przestrzenie między belkami wypełnić wełną. Strop na piętrze gdzie doszło do wyrwania fragmentu muru nie wykazuje oznak awaryjności, a belki są zdrowe.

Stan stropu nad piętrem

Stop nad piętrzem w części gdzie doszło do zalania należy poddać wzmocnieniu. W trakcie oględzin stropu poddasza w miejscu zalania stwierdzono silnie zaawansowaną degradację drewnianej podłogi poddasza i częściowo belek stropowych. Należy wykonać wzmocnienie stropu.

Zdemontować w całości podłogę ze zmuśrzałych desek, usunąć polepę, a belki oczyścić i zabezpieczyć preparatem solnym do impregnacji drewna. Wszystkie belki stropu należy wzmocnić poprzez obustronne nadbitki z belek z drewna konstrukcyjnego klasy C24. Elementy skręcać ze sobą za pomocą śrub M12. Ewentualne ścianki działowe odtworzyć na stropie w technologii systemu lekkiej zabudowy g-k.

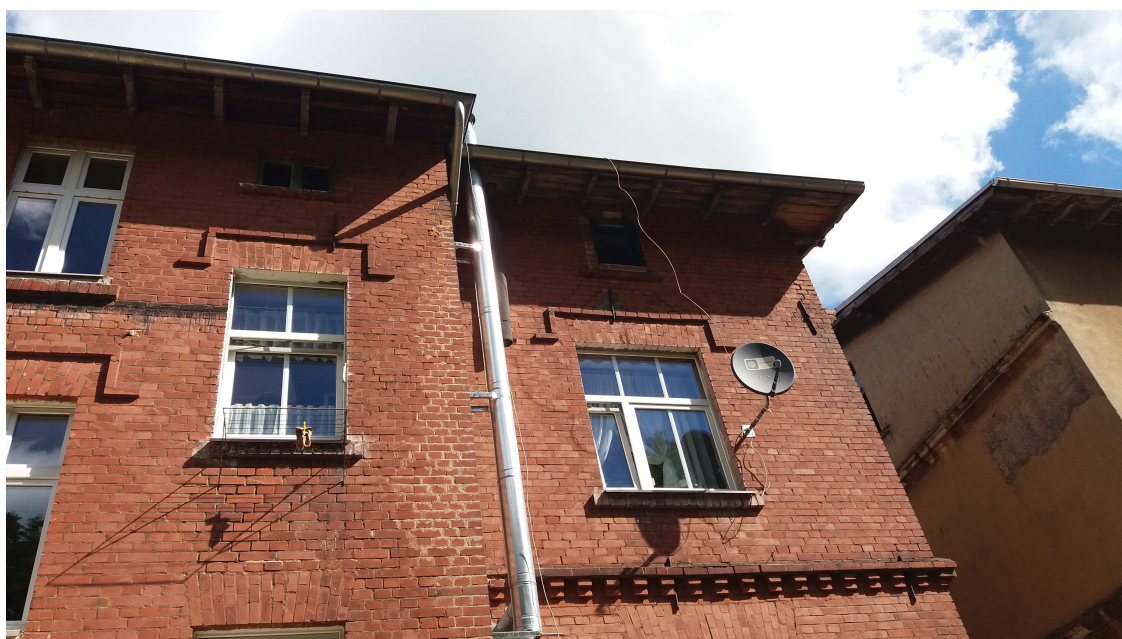
Stwierdzono miejscowe uszkodzenie pęknięcie ściany zewnętrznej w poziomie stropu nad piętrem (pod oknem poddasza). Pęknięcie jest ściśle związane z pracą statyczną stropu drewnianego i mocowaniem belki stropowej. Doszło jakby do wyrwania części muru razem z mocowaniem belki stropowej i wciągnięcia fragmentu muru do środka.

Nie stwierdzono przesłanek świadczących aby proces postępował w czasie. Do uszkodzenia doszło prawdopodobnie podczas przeciążenia belki stropowej – ustawienia na niej miejscowego dużego ciężaru, bądź usunięto jej podparcie w poziomie piętra. Podczas prac odkrywkowych nie stwierdzono żadnych uszkodzeń samej belki stropowej. Drewno zdrowe bez ubytków czy zawilgoceń.

Pęknięcie na elewacji

Pęknięcie ściany należy naprawić z zastosowaniem systemowego rozwiązania zszywania ścian przed przystąpieniem do prac dociepleniowych elewacji.

- W każdej poziomej spoinie minimum 50 cm poza obrys rysy wykonać bruzdy na głębokości około 45mm.
- Wyczyścić szczeliny i spłukać dokładnie wodą.
- Wstrzyknąć warstwę zaprawy w głąb szczeliny na grubość 15 mm.
- Wepchnąć pręt w zaprawę uzyskując dobre, równe pokrycie.
- Nałożyć kolejną warstwę zaprawy i wepchnąć ją szpachelką w głąb spoiny przykrywając odkryte powierzchnie pręta.
- Zwilżać okresowo i uzupełnić wypełnienie spoiny niekurczliwą zaprawą.
- Zabieg należy wykonać obustronnie
- Ścianę po stronie zewnętrznej gdzie doszło do przesunięcia wypełnić zaprawą i zatrzeć na gładko.

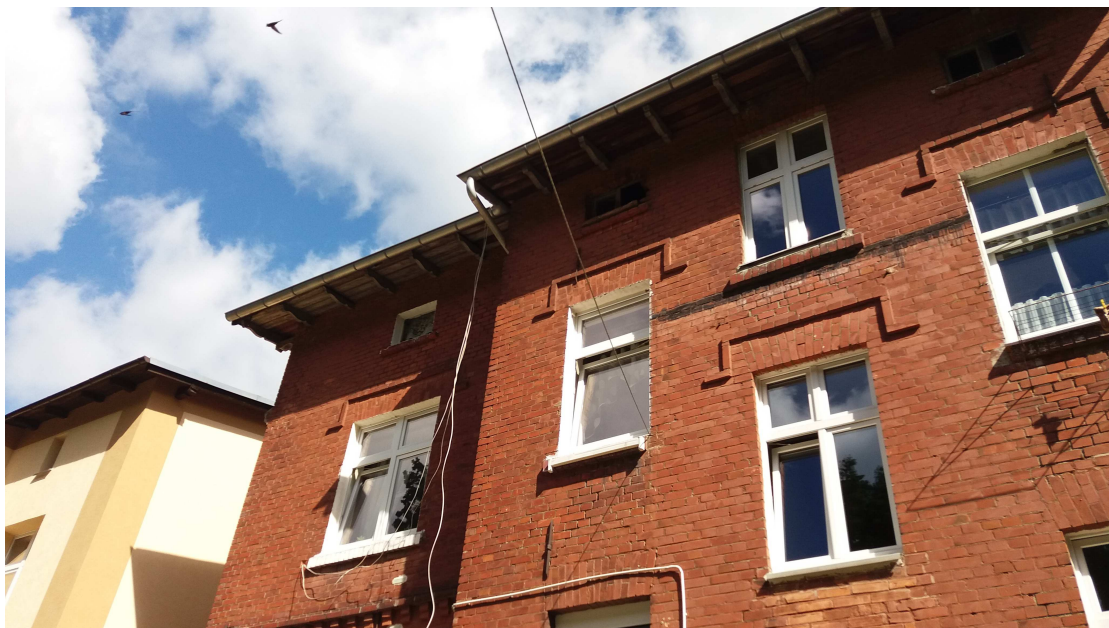
Ściany suche – brak zawilgoceń. Cegła zdrowa wymaga miejscowego przemurowania- uzupełnienia zaprawy murarskiej. Na elewacji frontowej widać ślady przeprowadzanych już napraw i uzupełnień.

Stan elewacji

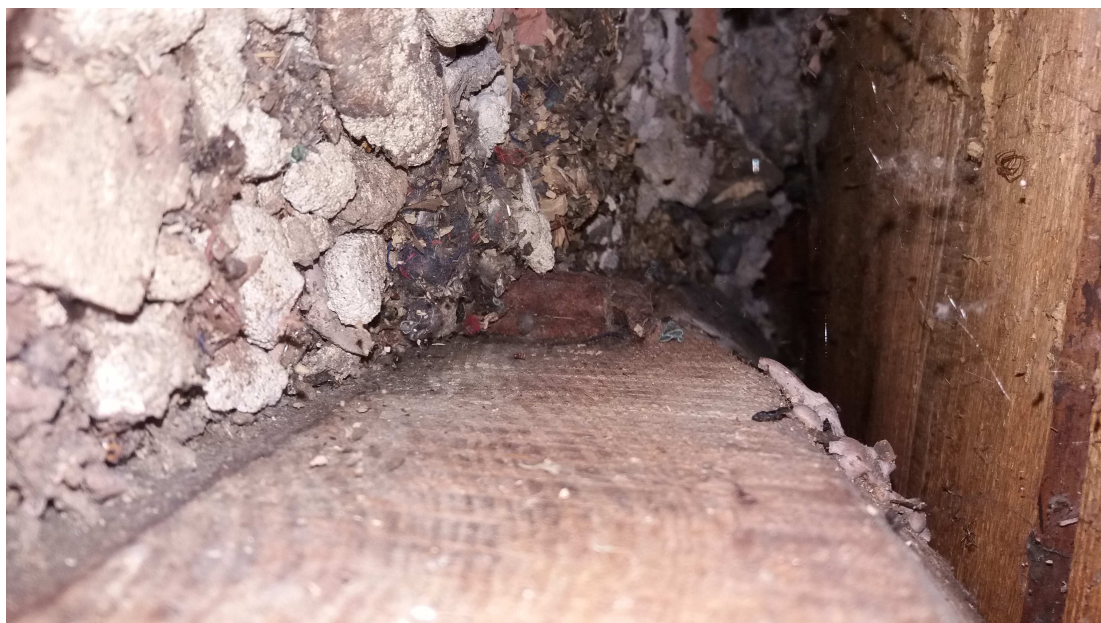
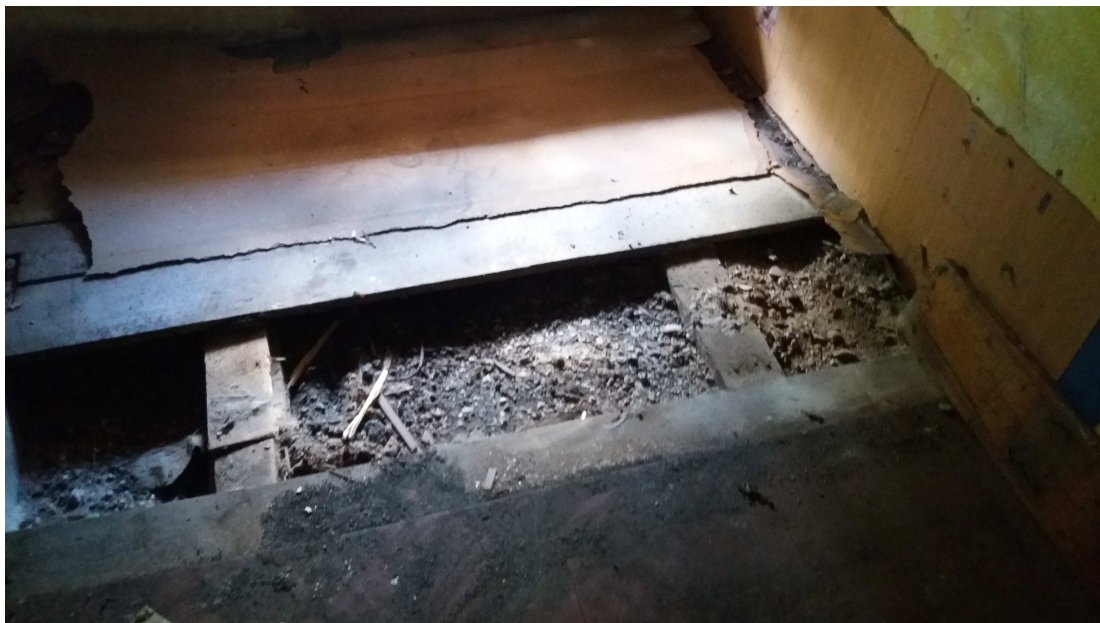
Stan belki w rejonie pękniętego muru zewnętrznego

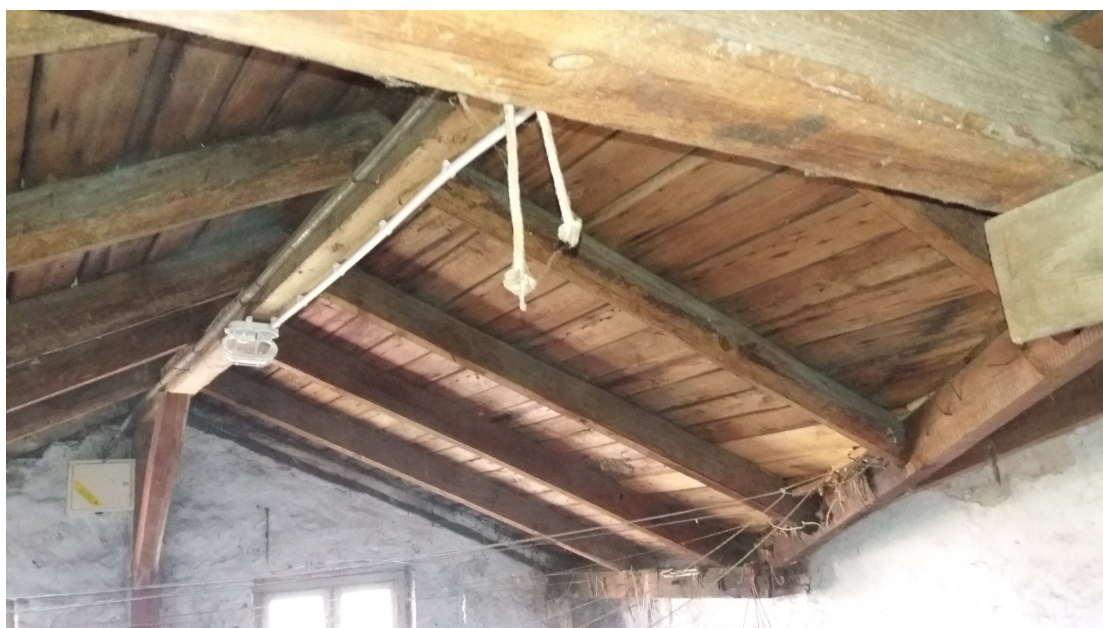
Dach w konstrukcji drewnianej zdrowy, bez widocznych ubytków czy zawilgocenia. Również pokrycie dachowe szczelne. Widać, że były przeprowadzane prace remontowe dachu.

Stan dachu
