INWENTARYZACJA PRZEWODÓW KOMINOWYCH W BUDYNKU PRZY UL. BANKOWA 6
STAN OBECNY

POLICE 07.12.2015

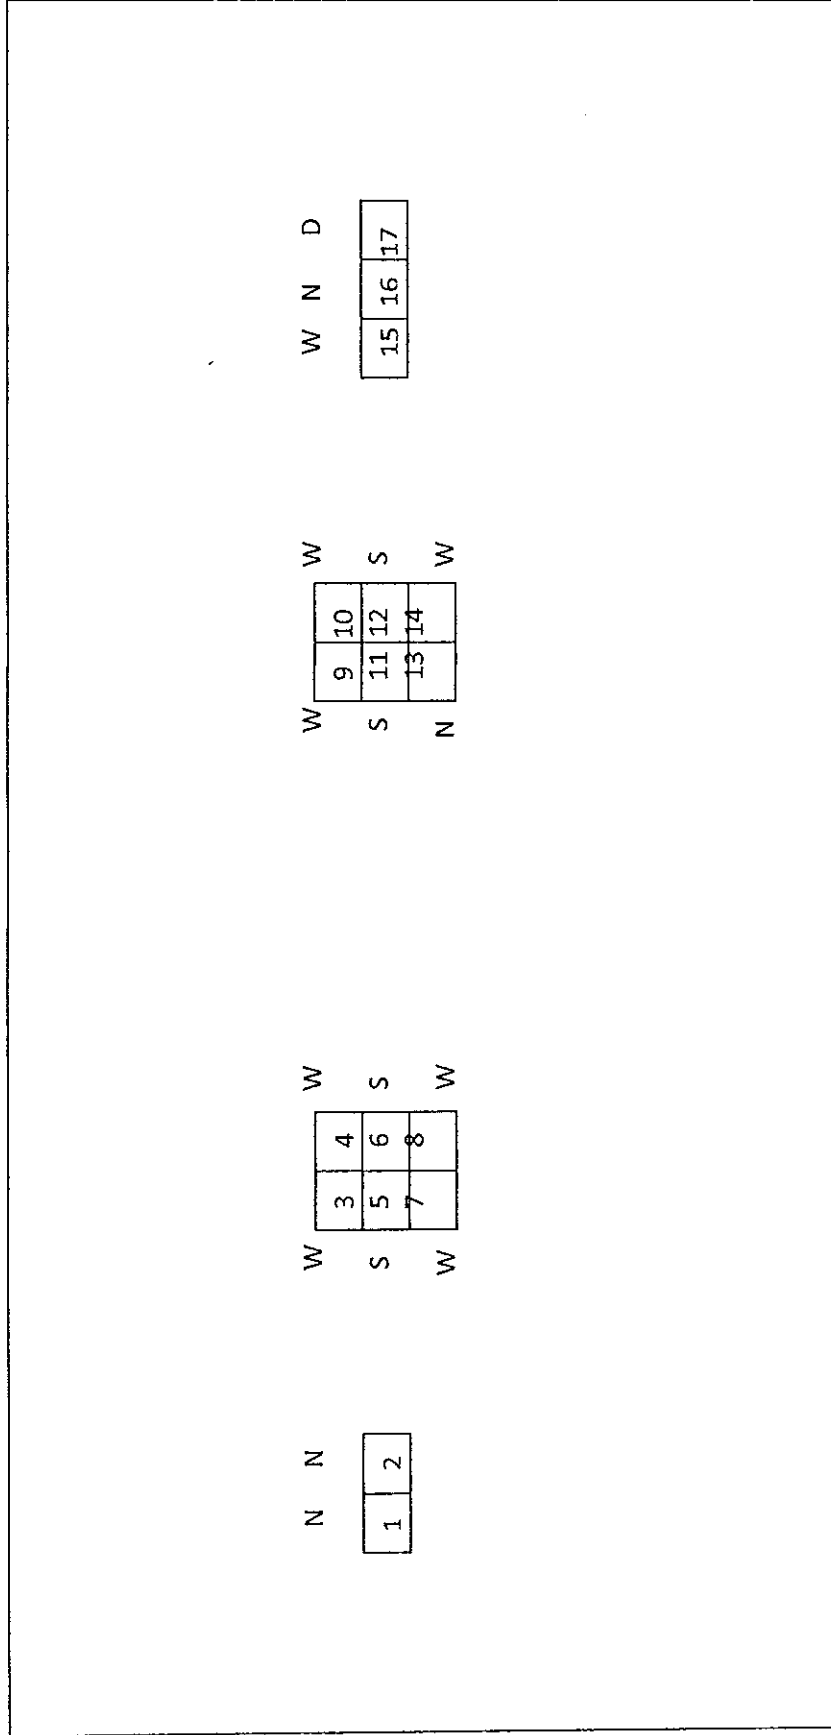
N	N
1	2

W	3	4	W
S	5	6	S
W	7	8	W

W	9	10	W
S	11	12	S
N	13	14	W

W	N	D
15	16	17

NUMER PRZEWODU	1	2	3	4	5	6	7	8	9	10	11	12	13	14	15	16	17
II PIĘTRO													WSAD PO PIECU GAZOWYM M5				KOMINEK M5
I PIĘTRO						PCOG M3	WŁ M3	WK M3	WK M4			PCOG M4		WŁ M4			
PARTER			WŁ M1	WK M1	PCOG M1				WK M2	WŁ M2							
PIWNICA											PCOG M2				WP M2

UWAGI ; MIESZKANIE NR.5 BRAK WENTYLACJI KUCHNI I ŁAZIENKI ,PRZEWODY NR.19 , 20 NALEŻY WYKONAĆ Z RURY DWUPLASZCZOWEJ OCIEPLONEJ WEWNĘTRZNA Ø 150 I WYPROWADZIĆ PRZEZ STROP PONAD DACH. /

WSPÓLNA WENTYLACJA KUCHNI MIESZKANIE NR.2 , 4 NALEŻY ROZŁĄCZYĆ . MIESZKANIE NR.4 NALEŻY PRZEŁĄCZYĆ Z PRZEWODU NR.9 DO PRZEWODU NR.18 . PRZEWÓD NR.18 NALEŻY WYKONAĆ Z RURY DWUPLASZCZOWEJ OCIEPLONEJ WEWNĘTRZNA Ø 150 , I WYPROWADZIĆ PRZEZ ŚCIANE PO ELEWACJI PONAD DACH.
