## **OPINIA**

# **ORNITOLOGICZNA I CHIROPTEROLOGICZNA DLA BUDYNKU MIESZKALNEGO WIELORODZINNEGO PRZY UL. STARZYŃSKIEGO 10 W POLICACH**

**Brzeźno, lipiec 2018 r.**

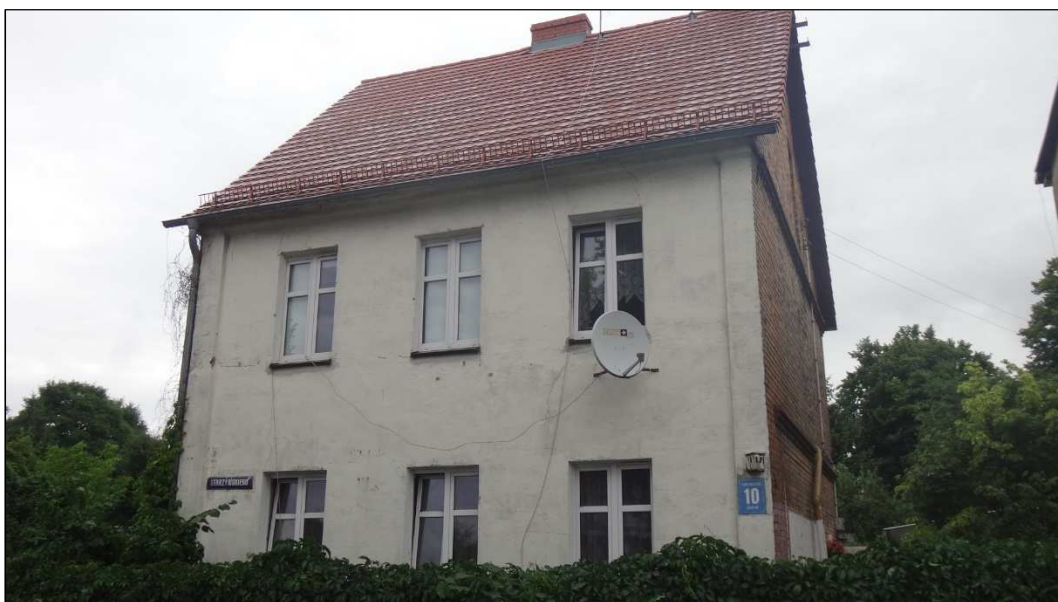
**Fot. 1. Frontowa elewacja budynku – od strony południowo-zachodniej (od ul. Starzyńskiego).**

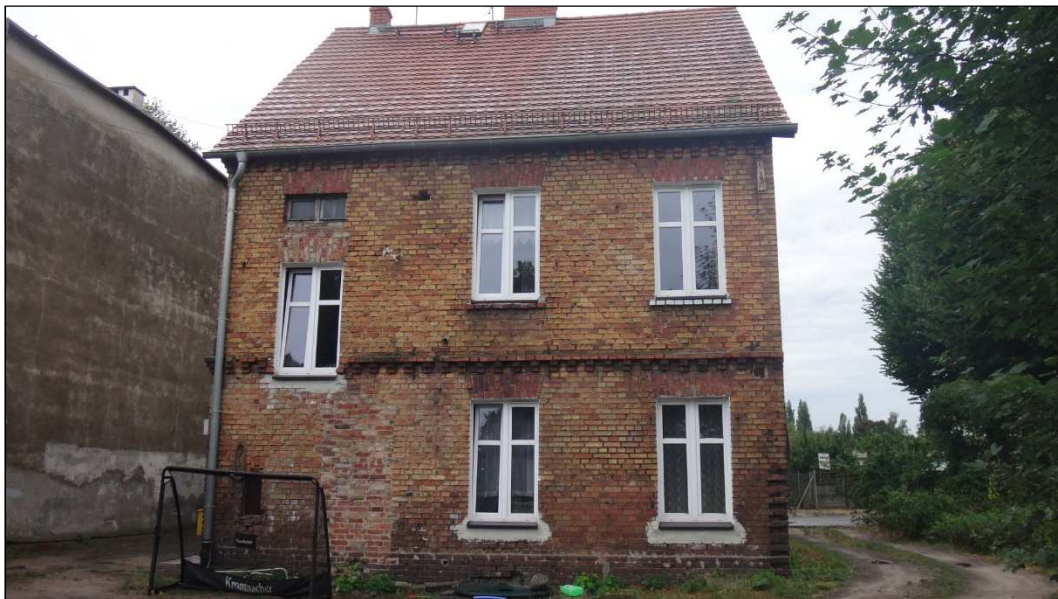
**Fot. 2. Tylna elewacja budynku – od strony północno-wschodniej (od podwórza).**

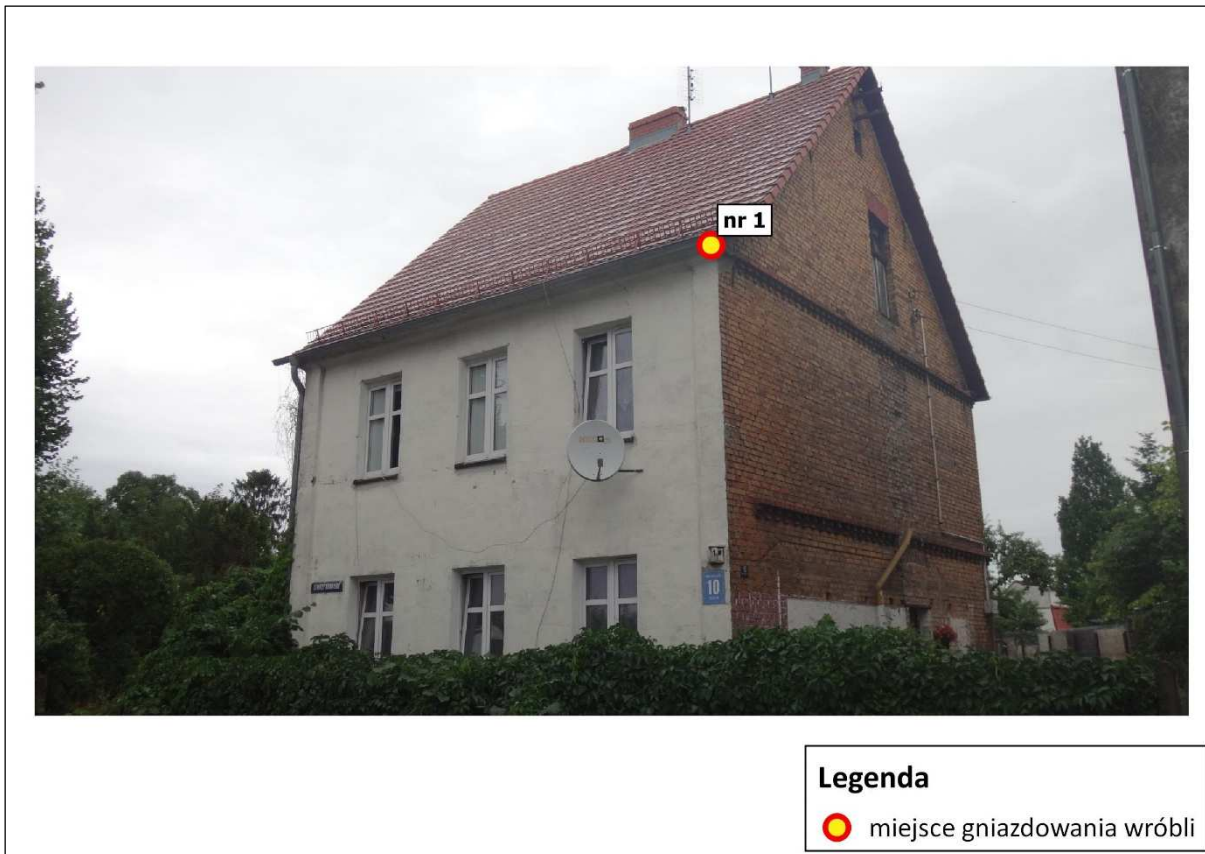
1. Na budynku zinwentaryzowano 4 miejsca (siedliska lęgowe) zajęte przez 4 pary **wróbla *Passer domesticus***, w tym:
  - 1 gniazdo w szczelinie pomiędzy murem a dachem (nr 1) – na elewacji południowo-zachodniej (ściana frontowa od strony ul. Starzyńskiego); gniazdo koliduje z planowanymi pracami termomodernizacyjnymi ze względu na położenie warstwy styropianu;

Ryc. 2. Usytuowanie miejsc gniazdowania wróbli na elewacji południowo-zachodniej (od strony ul. Starzyńskiego).

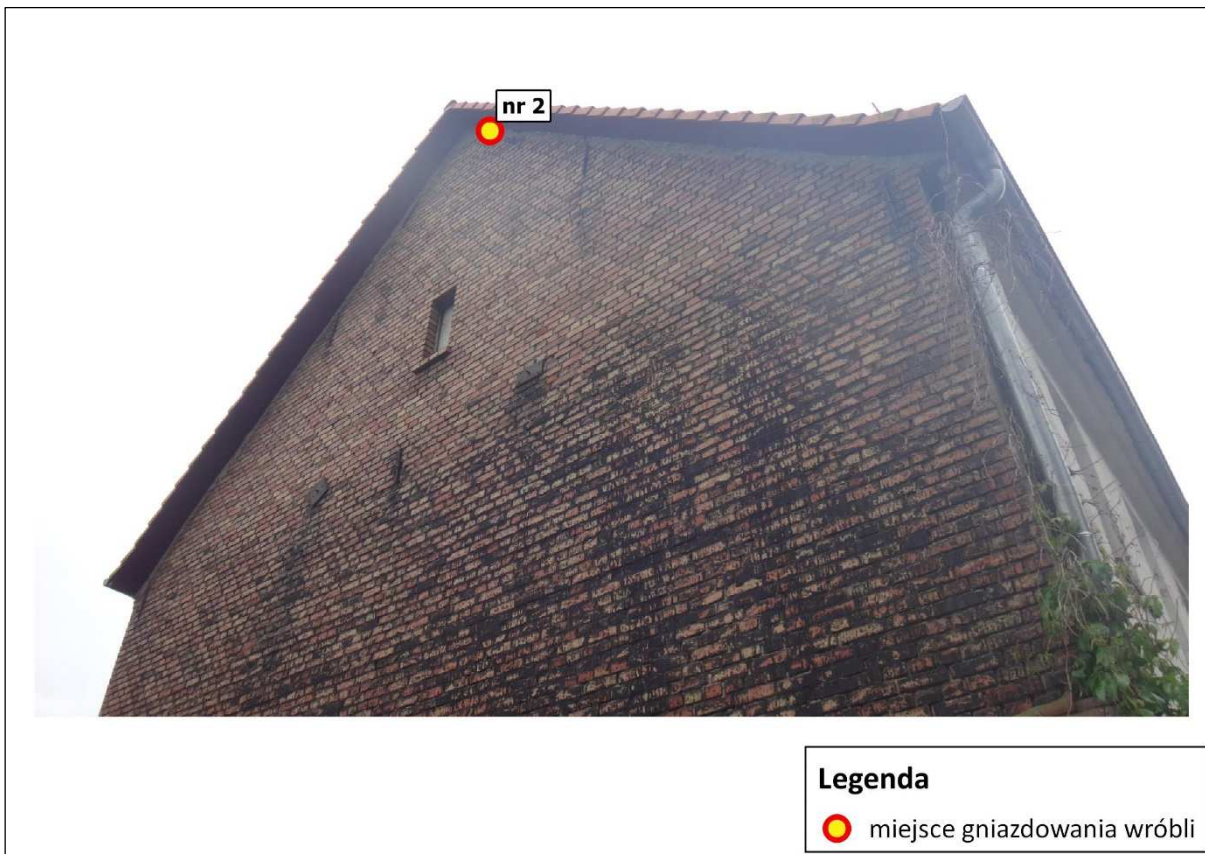
- 1 gniazdo w ubytku w murze (nr 2) – na elewacji północno-zachodniej (ściana szczytowa); gniazdo koliduje z planowanymi pracami termomodernizacyjnymi ze względu na położenie warstwy styropianu;

Ryc. 3. Usytuowanie miejsca gniazdowania jerzyków na elewacji północno-zachodniej (ściana szczytowa).

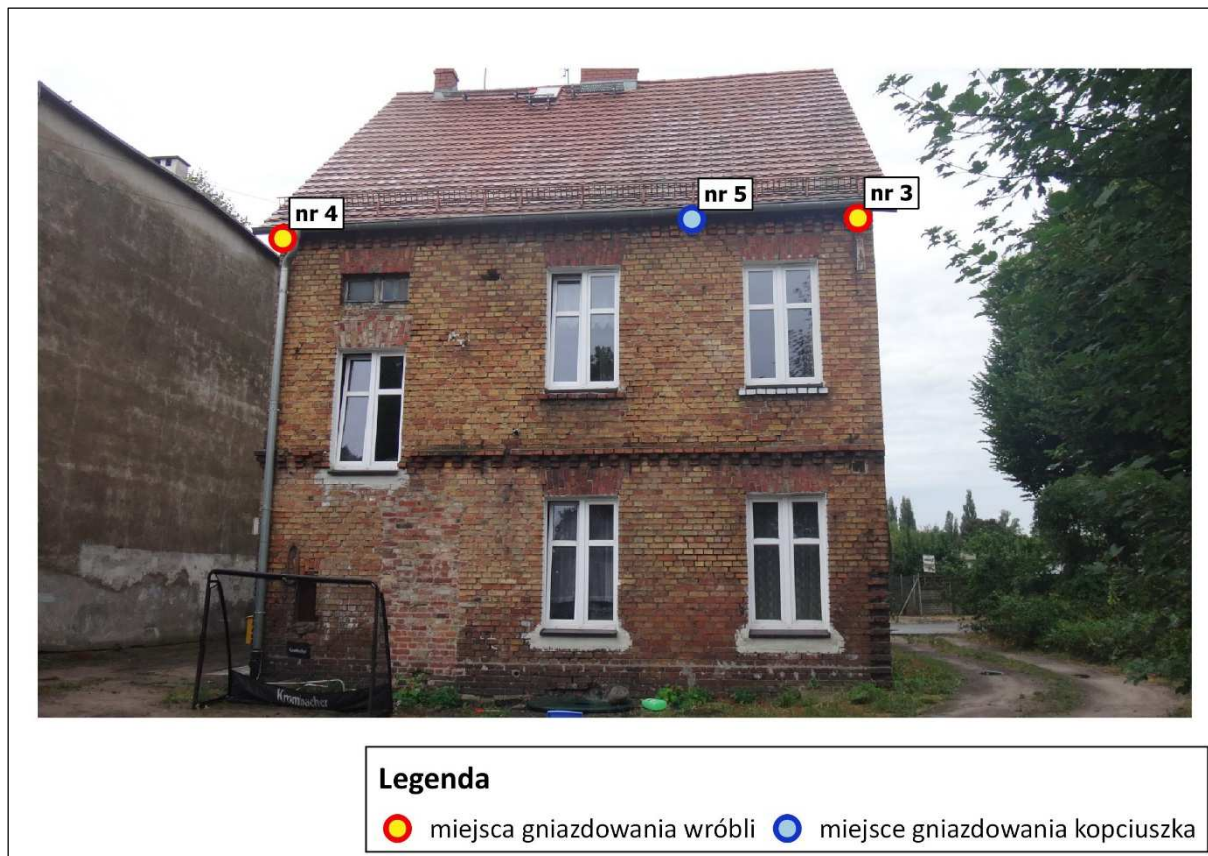
- 2 gniazda na elewacji północno-wschodniej (ściana tylna od podwórza) – w otworze w ścianie (nr 3) i w szczelinie pomiędzy murem a rynną (nr 4); gniazda kolidują z planowanymi pracami termomodernizacyjnymi ze względu na położenie warstwy styropianu.Obserwowano materiał gniazdowy wystający z otworów gniazdowych oraz obecność ptaków w otworach i aktywność w ich pobliżu.  
Umieszczenie siedlisk lęgowych na budynku przedstawiają ryciny nr 2-4 oraz dokumentacja zdjęciowa.

2. Na budynku zinwentaryzowano 1 miejsce (siedlisko lęgowe) zajęte przez 1 parę **kopciuszka *Phoenicurus ochruros***, znajdujące się w otworze w ścianie północno-wschodniej (ściana tylna od podwórza) – nr 5. W toku kontroli obserwowano ptaki przy otworze gniazdowym i wystający materiał gniazdowy. Gniazdo koliduje z planowanymi pracami termomodernizacyjnymi ze względu na położenie warstwy styropianu. Umieszczenie otworu wlotowego na budynku przedstawia rycina nr 4 i dokumentacja zdjęciowa.

Ryc. 4. Usytuowanie miejsc gniazdowania ptaków na elewacji północno-wschodniej (od strony podwórza).

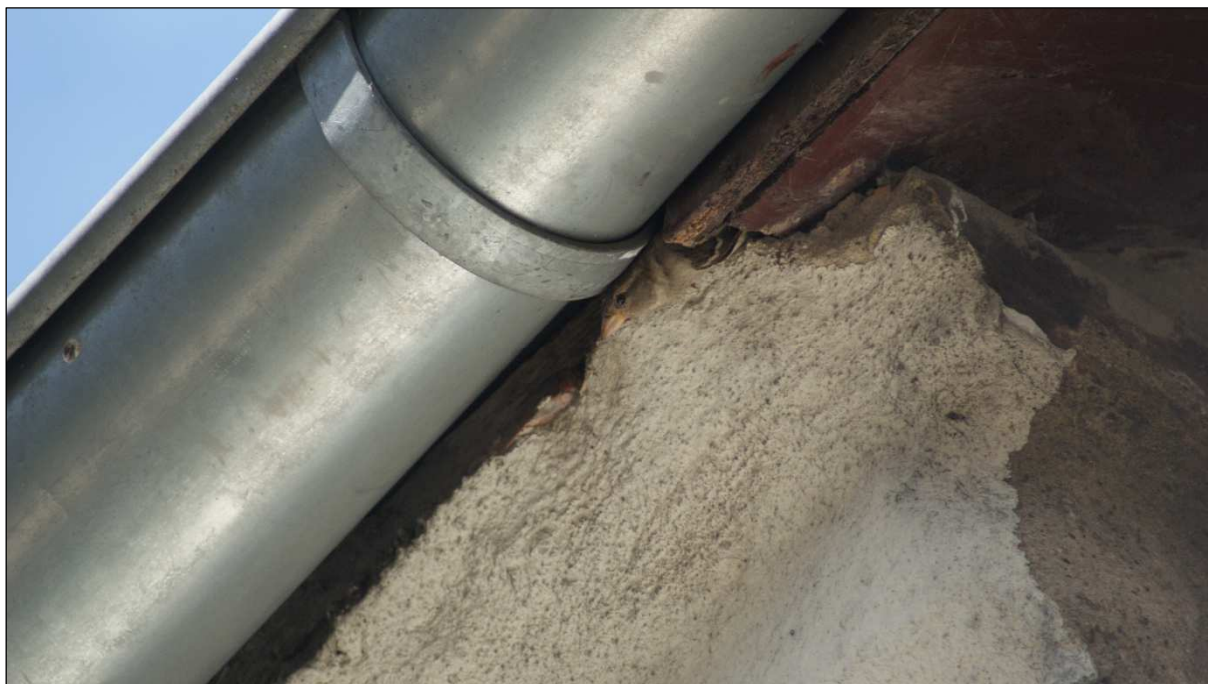
Fot. 3. Gniazdo wróbli w szczelinie pomiędzy dachem a murem na frontowej ścianie budynku (nr 1).

1. Zamawiający zamierza rozpocząć i zakończyć termomodernizację obiektu w bieżącym roku kalendarzowym. Z uwagi na gniazdowanie wróbli i kopciuszków prace należy rozpocząć po zakończeniu ich okresu lęgowego, tj. po 1 września. Przy zamierzonym harmonogramie prac (rozpoczęcie i zakończenie w 2018 r.) nie ma konieczności ich prowadzenia pod nadzorem przyrodniczym ani wykonywania ponownych kontroli obiektu przed przystąpieniem do

2. W przypadku, gdy z istotnych przyczyn termin wykonania prac budowlanych zostanie przesunięty i będą one musiały być prowadzone w trakcie okresu lęgowego, należy przed jego rozpoczęciem – tj. w czasie od 1 września do końca lutego – zabezpieczyć przed dostępem ptaków miejsca obecnego gniazdowania oraz inne szczeliny i otwory stanowiące potencjalne siedliska lęgowe (np. zaprawą tynkarską). Zakrycie otworów pozwoli na wyeliminowanie strat i zagrożeń (również z punktu widzenia ciągłości budowy) w sytuacji, gdyby ptaki przystąpiły do lęgów podczas prowadzonych robót budowlanych. Rozpoczęcie prac w trakcie sezonu lęgowego będzie wymagało uprzedniego przeprowadzenia kontroli pod kątem zasiedlenia budynku przez zwierzęta.

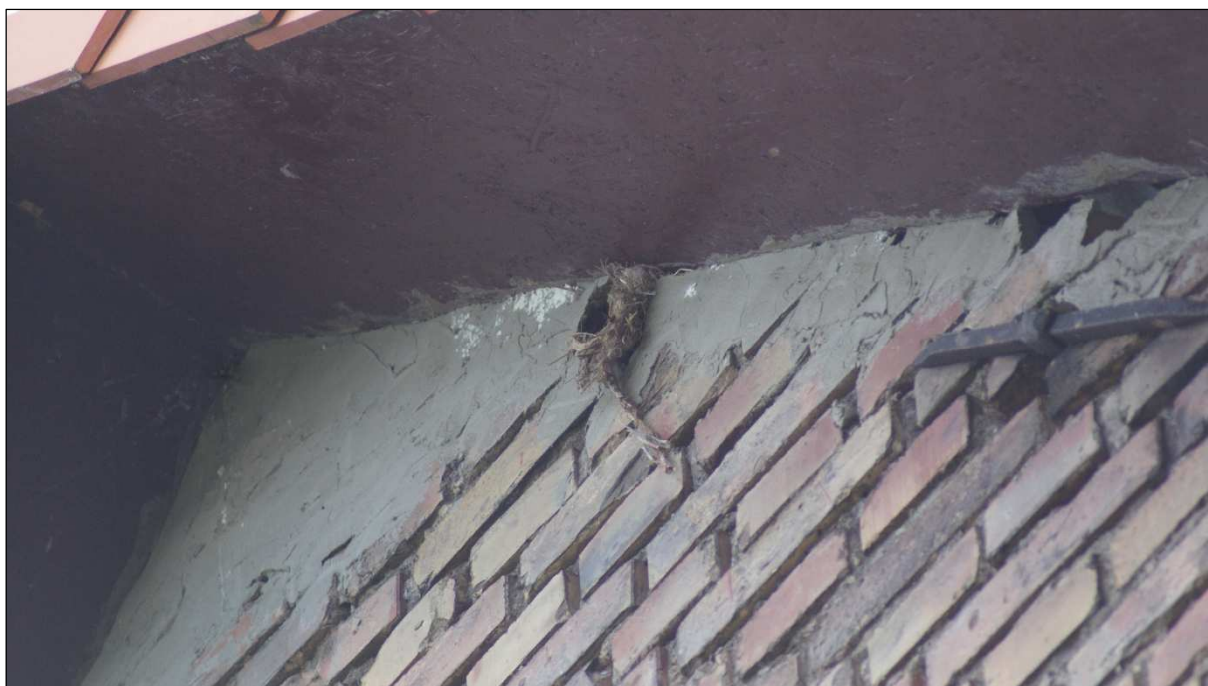
**Fot. 4. Gniazdo wróbli w ubytku w murze na północno-wschodniej (szczytowej) ścianie budynku (nr 2).**

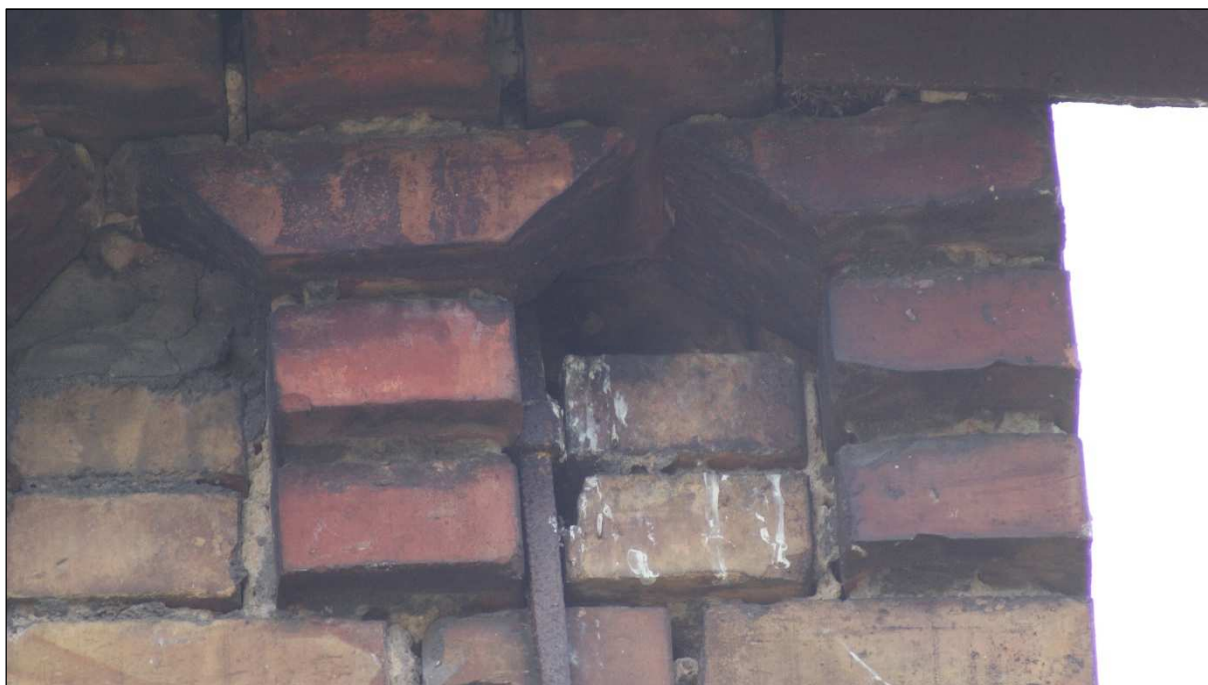
**Fot. 5. Gniazdo wróbli w ubytku w murze na tylnej ścianie budynku (nr 3).**

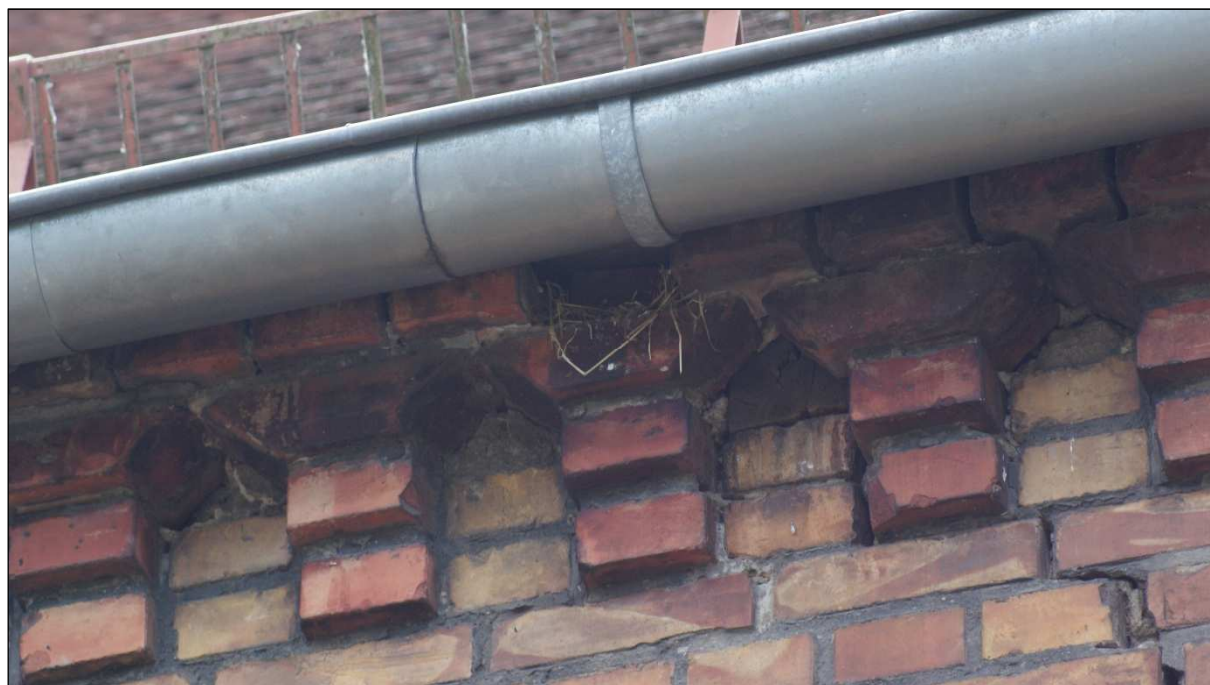
**Fot. 7. Gniazdo kopciuszków w otworze na tylnej ścianie budynku (nr 5).**

4. W ramach działań kompensacyjnych zaleca się zamontowanie na budynku 2 skrzynek lęgowych typu P dla kopciuszków. Skrzynki zastąpią utracone miejsce gniazdowania kopciuszka (+ 1 rezerwowa). Jedną skrzynkę należy powiesić na ścianie północno-wschodniej (w jej górnej części, pod okapem dachu, w rejonie otworu gniazdowego – zgodnie z ryciną 3), natomiast drugą na ścianie południowo-wschodniej (w górnej, środkowej części, pod okapem dachu). Budki należy zawiesić niezwłocznie po przeprowadzonych pracach dociepleniowych.

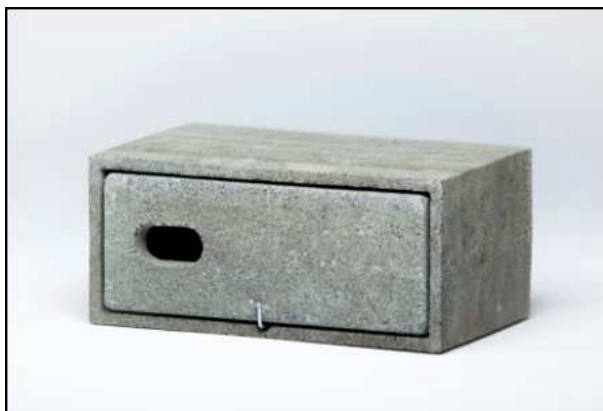
Ryc. 6. Przykładowa skrzynka dla jerzyków z trocinobetonu (źródło: <https://www.ptasidom.com>).

- prace na poddaszu należy wykonywać przy zachowaniu maksymalnej ostrożności ekipy budowlanej podczas obecności na strychu.
4. W ramach działań kompensacyjnych zaleca się zamontowanie na budynku 5 skrzynek lęgowych typu: skrzynka dla jerzyków, najlepiej wtopionych w warstwę ocieplającą/podtynkowych. Zastąpią one 4 utracone miejsca gniazdowania wróble (+ 1 dodatkowa, rezerwowa). Skrzynki należy powiesić na ścianie północno-wschodniej (2 szt.), północno-zachodniej (1 szt.), południowo-zachodniej (1 szt.) i południowo-wschodniej (1 szt.) – w ich górnych częściach, w rejonie miejsc obecnego gniazdowania ptaków (zgodnie z rycinami 2-4). Budki należy zawiesić niezwłocznie po przeprowadzonych pracach dociepleniowych. Jako zastępcze skrzynki dla wróble rekomenduje się powieszenie skrzynek dedykowanych dla jerzyków ze względu na fakt, iż wróble chętniej niż budki typu A (dla wróble) zajmują właśnie skrzynki przeznaczone dla jerzyków. Prócz tradycyjnych skrzynek drewnianych dostępne są w sprzedaży skrzynki z trocinobetonu, które prócz lepszej trwałości i wytrzymałości na warunki atmosferyczne zapewniają korzystniejszy dla ptaków „mikroklimat” we wnętrzu.
