**SPRAWOZDANIE Z KONTROLI
POD WZGLĘDEM WYSTĘPOWANIA CHRONIONYCH GATUNKÓW ZWIERZĄT
I NADZORU PRZYRODNICZEGO
Budynek przy ul. Robotniczej 18 w Policach**

Data sporządzenia:	16.03.2022 r.
Daty kontroli:	25.02.2022 r. i 08.03.2022 r.
Administrator:	Zakład Gospodarki Komunalnej i Mieszkaniowej ul. Bankowa 18 72-010 Police
Inwestor:	Wspólnota Mieszkaniowa nr 131 przy ul. Robotniczej 18 w Policach
Obiekt:	Budynek mieszkalny – planowana termomodernizacja
Lokalizacja:	Police, ul. Robotnicza 18

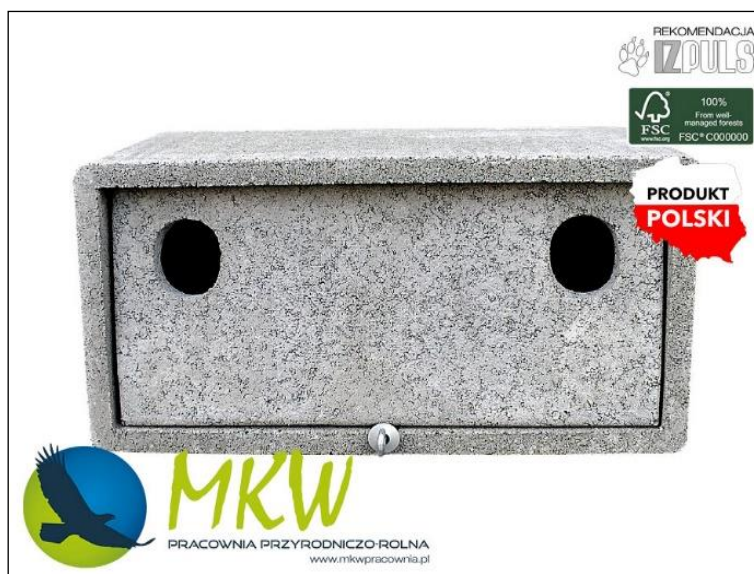
Ryc. 2. Przykładowa skrzynka lęgowa z trocinobetonu dla wróbla (źródło: <https://budkadlawrobla.pl/budka-dla-wrobla-oferta/rodzaj-wrobel-trocinobeton-podwojny>).

<p>4. Zaleca się wykonanie ponownej kontroli budynku przed rozpoczęciem prac budowlanych przez specjalistę przyrodnika. Osoba prowadząca kontrolę dopuści możliwość prowadzenia robót.</p> <p>5. W celu wzbogacenia lokalnej bioróżnorodności fauny zaleca się stworzenie na budynku miejsc siedliskowych dla ptaków poprzez montaż na budynku 4 skrzynek lęgowych dla wróbli w miejscach wskazanych na rys. nr 1 – na północnej, szczytowej elewacji budynku. Zaleca się skrzynki prefabrykowane z trocinobetonu, podwójne, przeznaczone dla wróbli (jak na rys. nr 2). Skrzynki zaleca się montować na etapie wykonywania docieplenia, „wtapiając” je w warstwę ociepliny, a następnie malując farbą w kolorze elewacji.</p>
<p>Podpis eksperta: mgr inż. Dorota Sterna</p>	<p style="text-align: center;"><i>Dorota Sterna</i></p>
