**"Prace konserwatorskie i restauratorskie z odtworzeniem bryły budynku domeny książęcej w dawnym, średniowiecznym klasztorze augustianów w Policach poprzez wprowadzenie ustroju wzmacniającego zachowaną konstrukcję murową oraz dachu zabezpieczającego".**

### **Program prac konserwatorskich**

**Autor: Ilona Nałęcka- Czerniawska**

**Szczecin, wrzesień 2023**

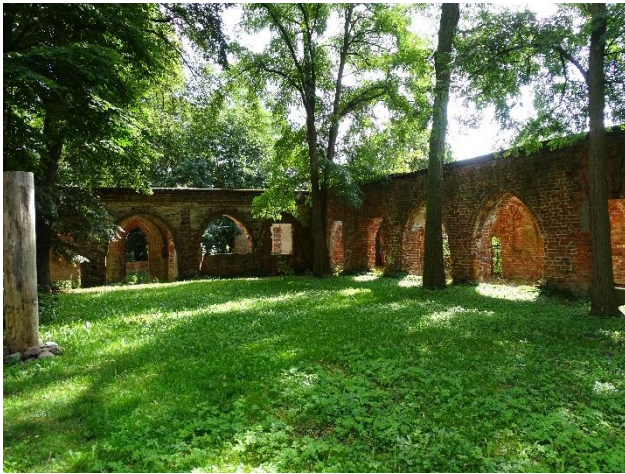
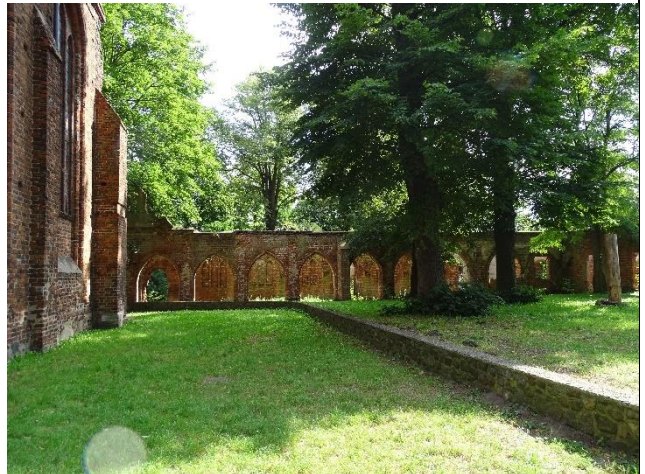
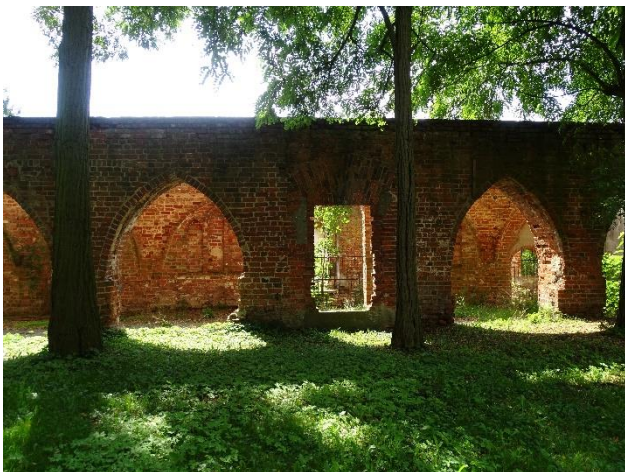
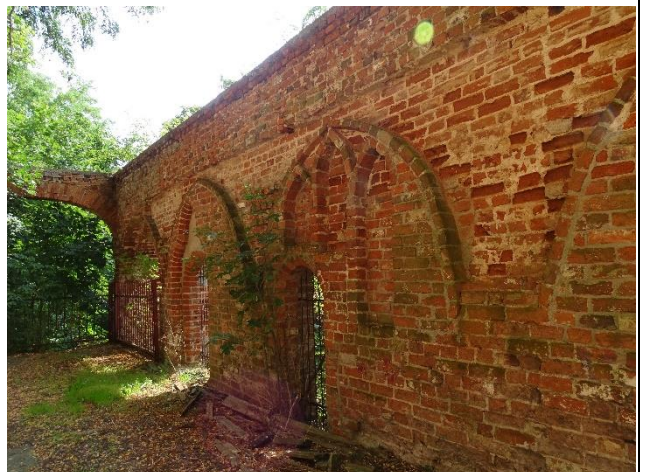
Otwory arkad przekształcone i przemurowane na przestrzeni wieków, zatarły się pierwotne detale architektoniczne, podziały ścian i sklepień. Na powierzchni cegieł liczne porosty.

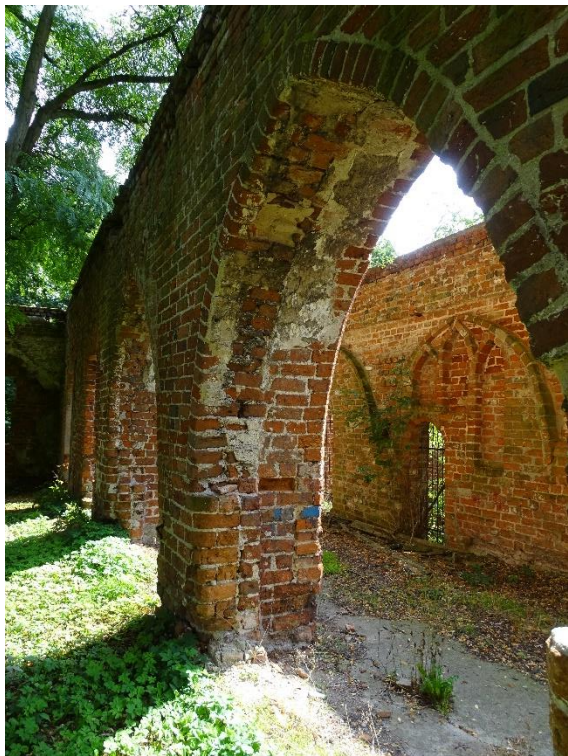
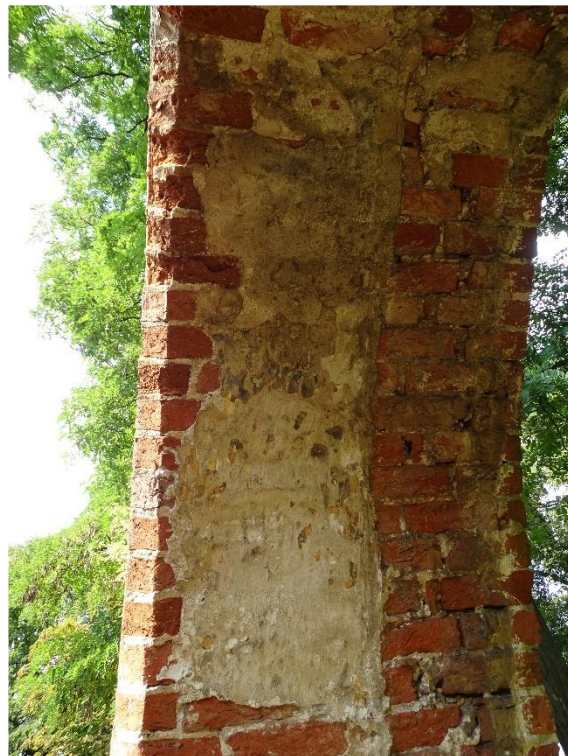
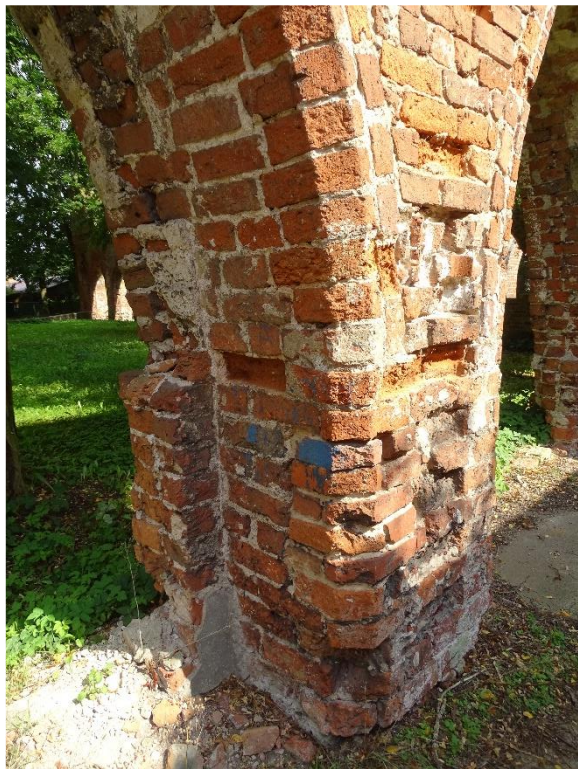
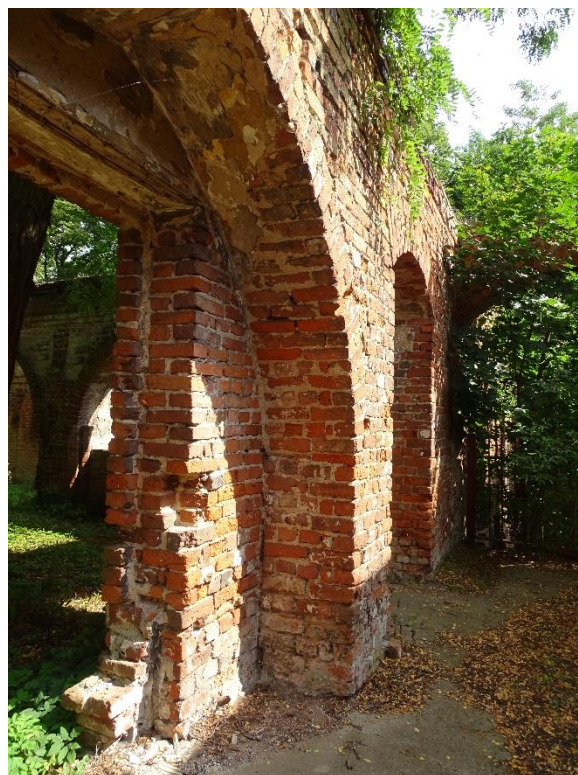
Krawędzie cegieł na arkadach noszą ślady uszkodzeń mechanicznych. Pobiały osypują się i są odparzone od podłoża ceglanego.

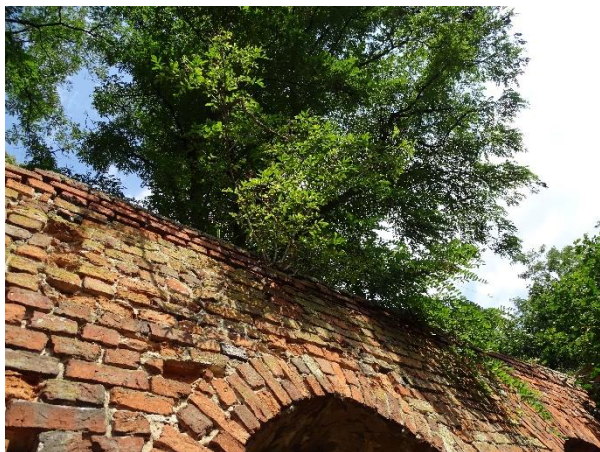
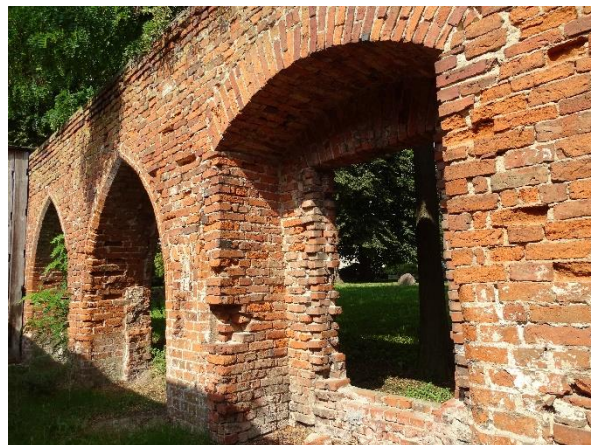
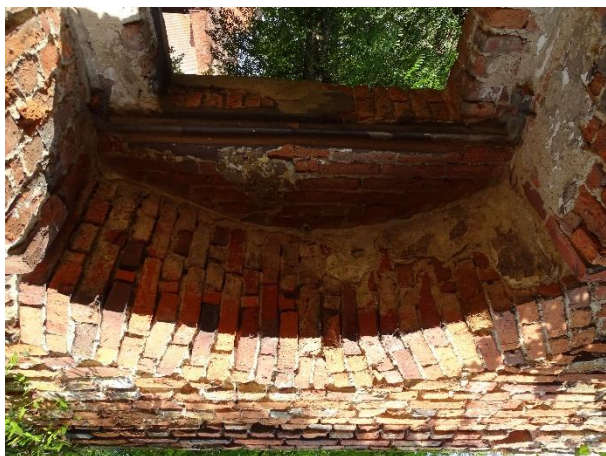
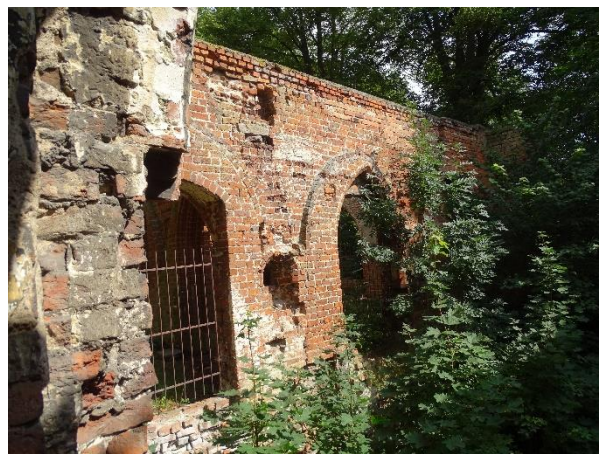
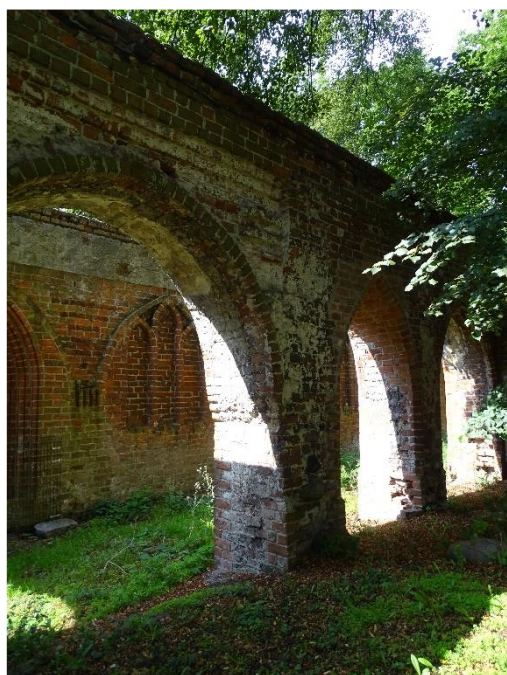
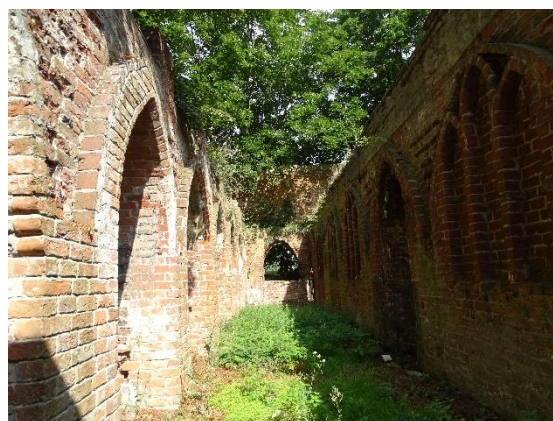
Resztki pobiał na licu muru zarówno od strony wewnętrznej jak i zewnętrznej.
