EKSPERTYZA TECHNICZNA

związany z remontem i modernizacją dwóch budynków
hotelowych zlokalizowanych w Policach przy ulicy
Bankowej Nr 9 i Nr 11

Zleceniodawca: Zakłady Chemiczne "POLICE"
ul. Kuźnicka Nr 1 w Policach

Autor: doc. dr inż. Józef Szkwarek
RZECZOZNAWCA BUDOWLANY
mgr inż. Bernard Wojciechowski
KOSZTORYSANT Upr.bud. 82/Sz/85

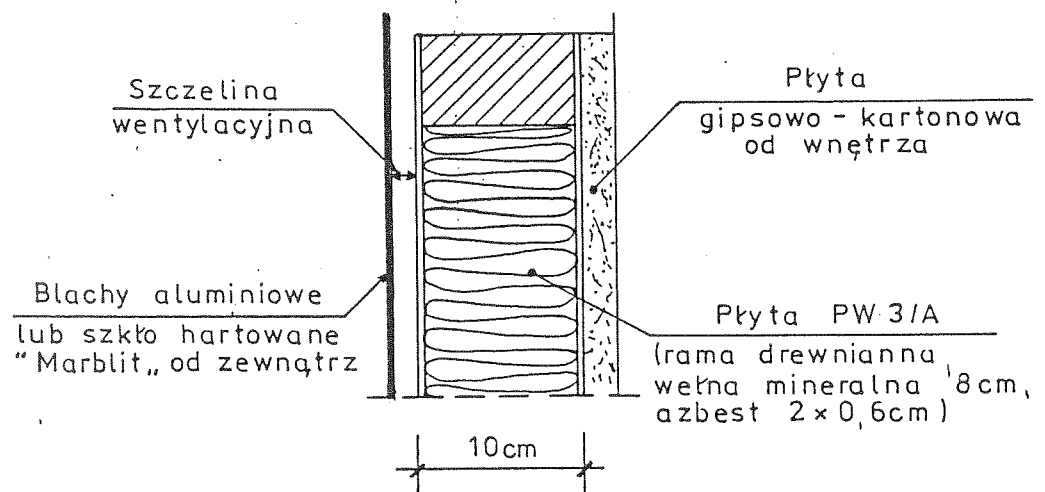
Ściany zewnętrzne wykonane z płyt PW/3A, pokryte od zewnątrz z blachy fałdowej i szkła hartowanego pokrytego emalią.

Ilustruje to poniższy szkic.

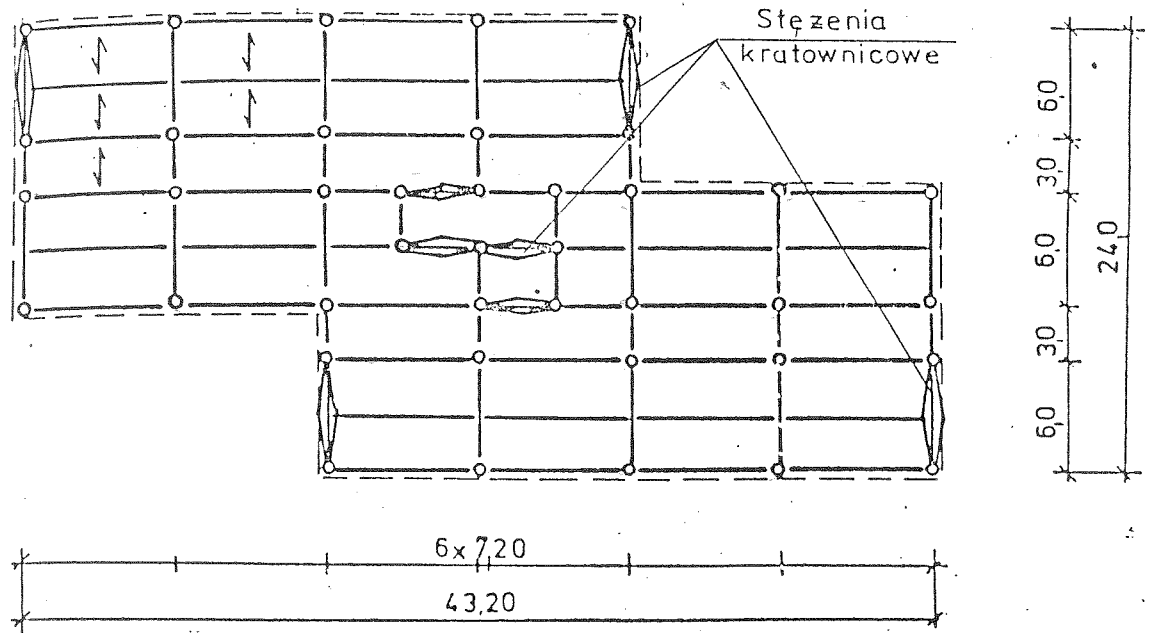
Rzut kondygnacji i rozmieszczenie stężeń

Przestrzenną sztywność zapewniają tarcze stropowe oraz skrawowania przedstawione na stronie następnej.

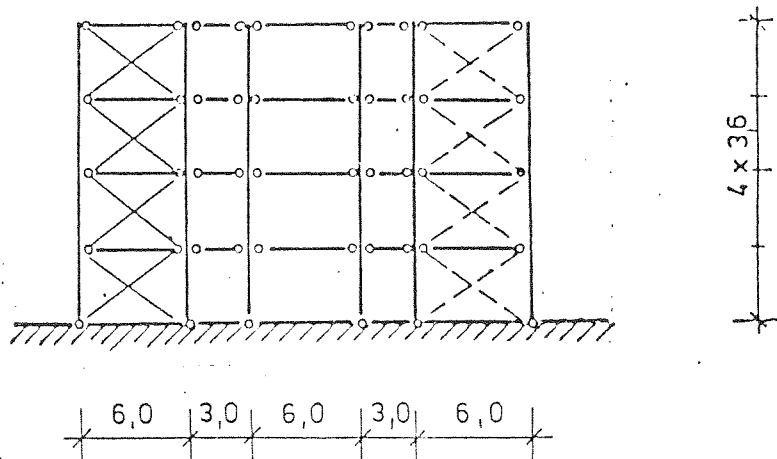
Przekrój poprzeczny

Krzyżulce pracują wyłącznie na rozciąganie. Są to elementy wiotkie napinane za pomocą śrub naciągowych.

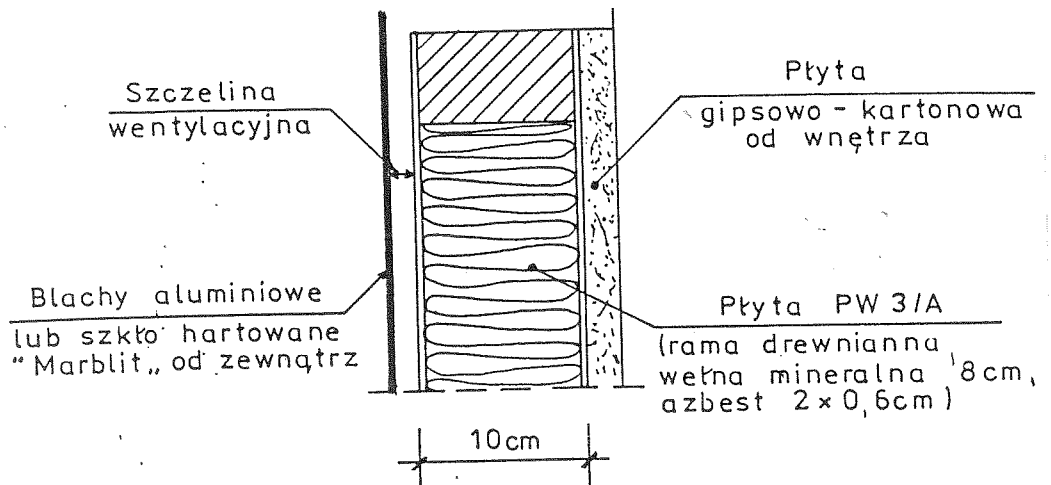
Budynek posiada lekką obudowę zewnętrzną (stropodach, ściany osłonowe) i wewnętrzną (sufity podwieszane). Ściany zewnętrzne warstwowe z płyt PW 3/A i okładzin zewnętrznych. Płyty PW 3/A drewniane posiadają obramowania z profili zimnogiętych.

Rozwiązanie ściany zewnętrznej ilustruje szkic

Zewnętrzne okładziny elewacyjne występują w dwóch wariantach:

- z blachy stalowej fałdowej, powlekanej,
- ze szkła hartowanego emaliowanego grub. 6 mm "Marblitu".
