INWENTARYZACJA ELEWACJI			
INWESTYCJA:	Remont , ocieplenie i kolorystyka elewacji budynku szkoły i sali gimnastycznej		
ADRES INWESTYCJI:	Szkoła podstawowa w Niekończycy , ul. Kasztanowa 34, 72-015 Police		
INWESTOR:	Zespół Szkół w Trzebieży, 72-020 Trzebież ul. W.O.P. 19a		
OPRACOWALI:		nr upr.	podpisy
ARCHITEKTURA opracował	mgr inż. arch. Miłosz STACHERA	11Z/POIA/2005	
ARCHITEKTURA opracował	mgr inż. arch. Anna BOCCZAR		
 	DATA	03.2012	
	SKALA	1:150	
	NR RYS.:	2.1

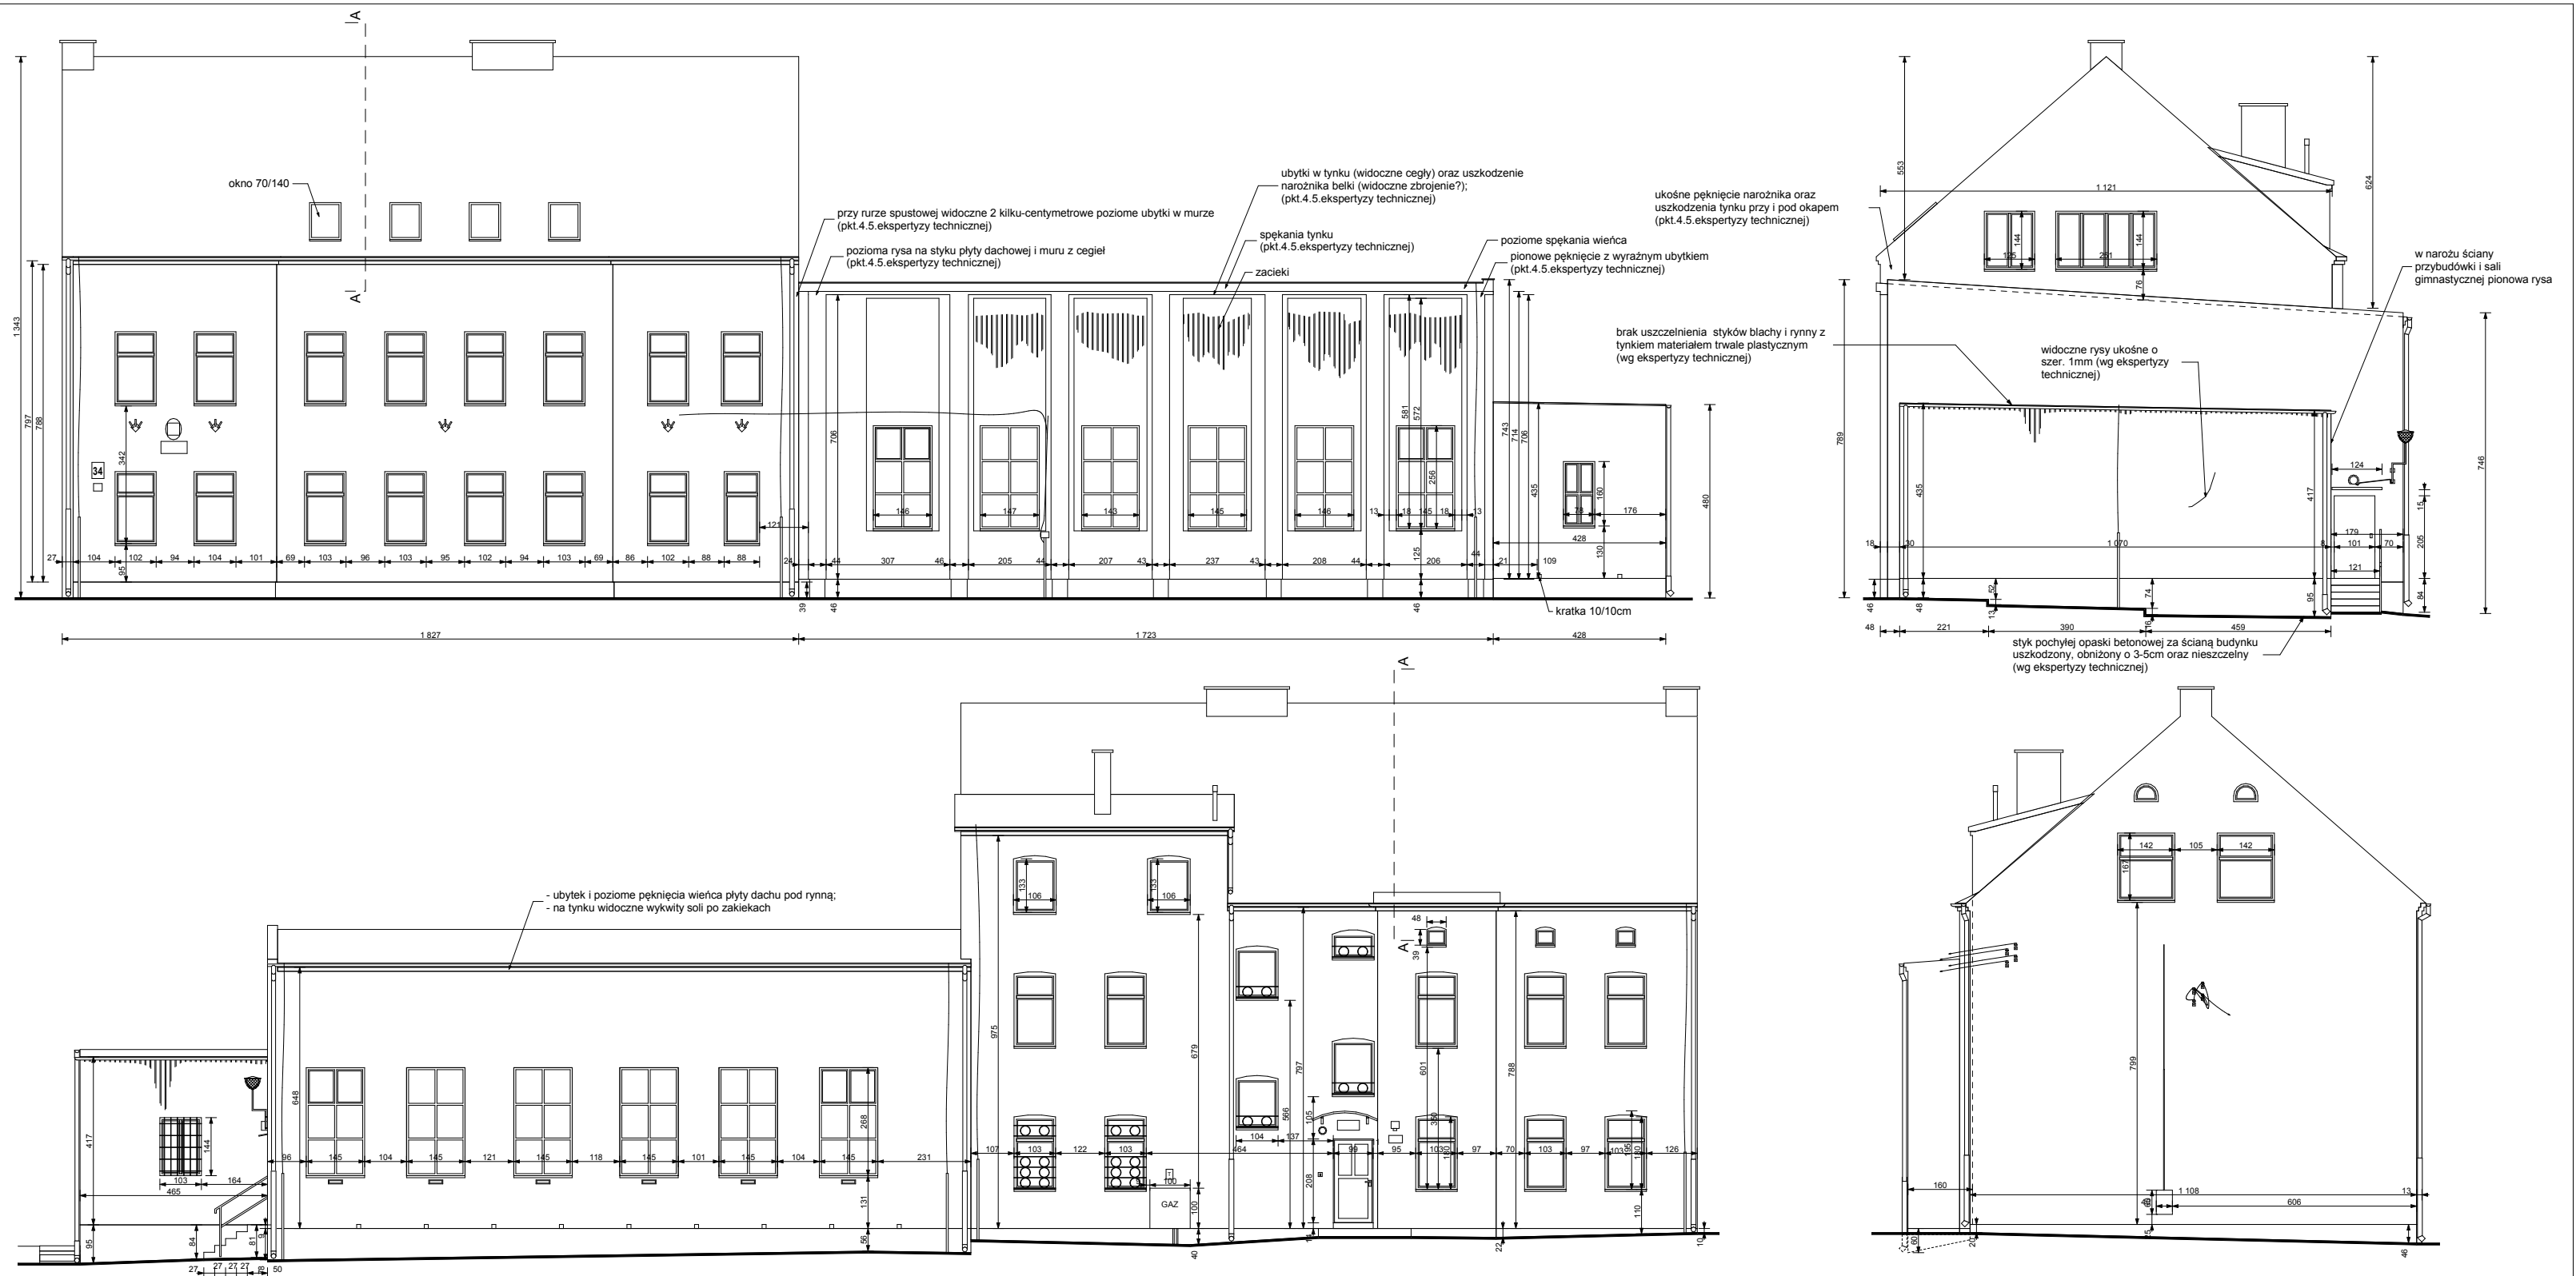
UWAGA 1:
Zgodnie z ekspertyzą Oceny Stanu Technicznego Zarysowanych Elementów Konstrukcyjnych w budynku Sali Gimnastycznej wraz z Opracowaniem Sposobu Naprawy, wykonaną przez mgr inż. Janusza Nowakiewicza w czerwcu 2011 roku przed przystąpieniem do prac związanych z ociepleniem budynku, należy wykonać następujące prace naprawcze:

- wieniec ściany zewnętrznej podłużnej (sali gimnastycznej)
 - usunąć istniejącą obróbkę blacharską
 - skuć odparzony tynk i skruszone fragmenty zaprawy betonowej na całej długości wieńca

- ściana szczytowa części wyższej (dydaktycznej)
 - zdemontować obróbkę blacharską ze ściany szczytowej
 - naprawić ubytki muru, tynku i pęknięcia przy gzymsie

- (w trakcie prac przewidzianych w niniejszym opracowaniu) zabezpieczyć całość obróbką blacharską tak, aby w przyszłości zapobiec zamakaniu ściany
- połączenie stropodachu (sali gimnastycznej) ze ścianą budynku dydaktycznego

- w przypadku odsłonięcia prętów zbrojenia należy je oczyścić z rdzy do stopnia czystości Sa 2,5 wg DIN
 - zabezpieczyć mineralną powłoką antykorozyjną firmy (Deiterman) Weber, Schomburg

- wykonać warstwę szczepną i uzupełnić ubytki wieńca przy użyciu specjalistycznej zaprawy do napraw żelbetu (naprawę należy wykonać przy użyciu systemu naprawczego jednego producenta)

- (w trakcie prac przewidzianych w niniejszym opracowaniu) przedłużyć okap nad wieniec oraz zabezpieczyć całość obróbką blacharską tak, aby w przyszłości zapobiec zamakaniu ściany

- zdemontować obróbkę blacharską
 - sprawdzić przez opukanie połączenie tynku z murem części wyższej, odbić miejsca gluche, ubytki uzupełnić nowym tynkiem

- zamontować nową obróbkę blacharską z wywiniciem jej na ścianę (po ułożeniu projektowanych warstw izolacji termicznych i przeciwwilgociowych, zgodnie z niniejszym projektem)

UWAGA 2:
- Istniejącą instalację odgromową należy zdemontować a po wykonaniu prac termo-modernizacyjnych zamontować ponownie w pierwotnej lokalizacji.
- Nie projektuje się zmian w istniejącej instalacji elektrycznej i teletechnicznej. Przewiduje się demontaż i ponowny montaż przewodów liniowych w karbowanych rurach ochronnych z tworzywa (tzw. peszlach), w brzdach ściennych. Przed przystąpieniem do montażu ściennej izolacji termicznej przewody w brzdach należy zabezpieczyć siatką z tworzywa, otyłkować i wyrównać z pozostałą powierzchnią ściany. Ponadto należy przenieść inne elementy instalacji zewnętrznych tj. dzwonki, włączniki światła, punkty świetlne itp. na płaszczyznę projektowanej izolacji termicznej.
