PRZEKROJE SZCZEGÓŁOWE

ARCHITEKT ANITA FERT <small>70-371 Szczecin, ul.Boh.Warszawy 111/4 NIP 955-103-96-17, e-mail: anitafert@op.pl tel.091-421-21-05, kom.503-046-077</small>	nazwa opracowania: Modernizacja zagospodarowania terenu, z budową infrastruktury sportowej i technicznej oraz przebudową zjazdu publicznego na terenie Szkoły Podstawowej filialnej w Pilchowie.	
	adres: Pilchowo, ul.Szczecińska 1a, dz. nr 171/1, 171/5, 491/3 , obręb Pilchowo, gmina Police	
inwestor: Szkoła Podstawowa im.J.Noskiewicza w Tanowie, ul.Szczecińska 31, 72-004 Tanowo		
nazwa rysunku: PROJEKT ZAGOSPODAROWANIA TERENU PRZEKROJE SZCZEGÓŁOWE 5-5, 6-6 - II ETAP		
data: czerwiec 2015	skala rysunku: 1:200	branża: ZAGOSPODAROWANIE TERENU
projektant: mgr inż. arch. ANITA FERT	upr. nr. 9/ZPOIA/2004	rysunek nr: Z12
sprawdzający: mgr inż.arch. Edyta Garczyńska	upr. nr. 17/ZPOIA/2003	
opracował: mgr inż.arch. Izabela Okoniewska

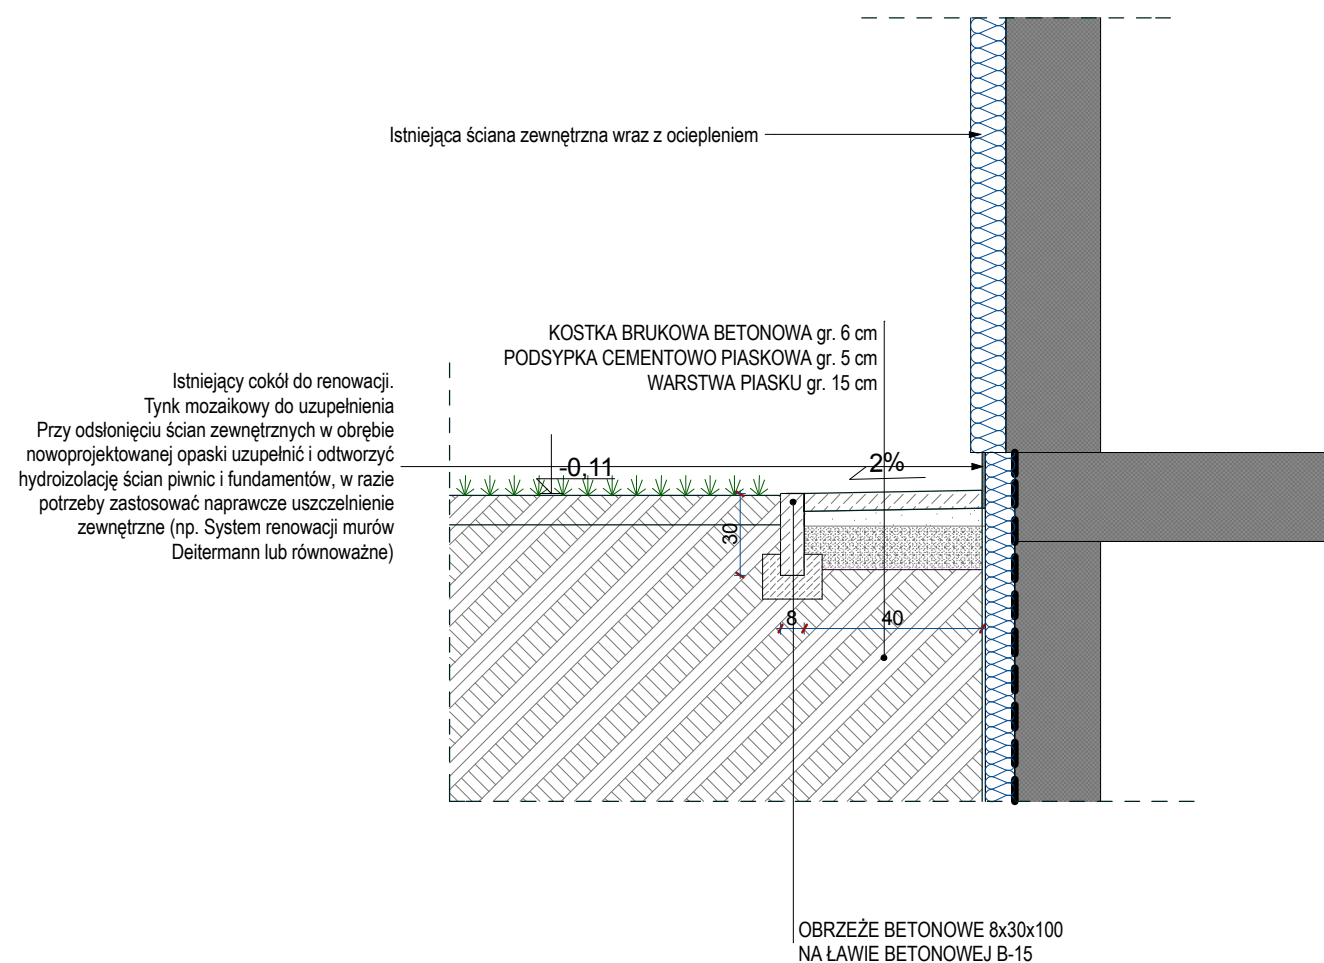
PRZEKRÓJ 6-6

UWAGA:
 W miejscach znacznego oddziaływania niekorzystnych warunków atmosferycznych i mechanicznych powstały uszkodzenia tynku polegające na odspojeniu się struktury tynku mozaikowego od ściany cokołowej.
 Należy dokonać przeglądu i oceny cokołu budynku i w zależności od jego stanu, poddać odpowiednim zabiegom naprawczym.
 Należy uzupełnić lub odtworzyć hydroizolację ścian piwnic i zastosować naprawcze uszczelnienie zewnętrzne (np. System renowacji murów Deitermann lub równoważne)
 Ściany fundamentowe poniżej poziomu terenu po dokonaniu odkrytki i oceny również poddać ewentualnym odpowiednim zabiegom naprawczym.
 Wszystkie uszkodzone tynki mozaikowe cokołu : odspojone, o zniszczonej strukturze oraz zaatakowane przez glony - należy skuć do zdrowej warstwy tynku , lub do konstrukcji ściany.
 Sprawdzić jakość muru, uszkodzone miejsca naprawi. Cokół budynku, po renowacji pokryć cienkowarstwowym mineralnym tynkiem mozaikowym na wzór tynku istniejącego cokołu (np.typu BOLIX lub Baunit 60 (lub równoważnym) położonym na siatce zbrojącej..
