INWENTARYZACJA: RZUT PODŁOGI STRYCHU

INWESTYCJA: Termomodernizacja budynku mieszkalnego wielorodzinnego

**ADRES
INWESTYCJI:** ul. Palmowa 13, Police, dz. nr 210 obręb 0012

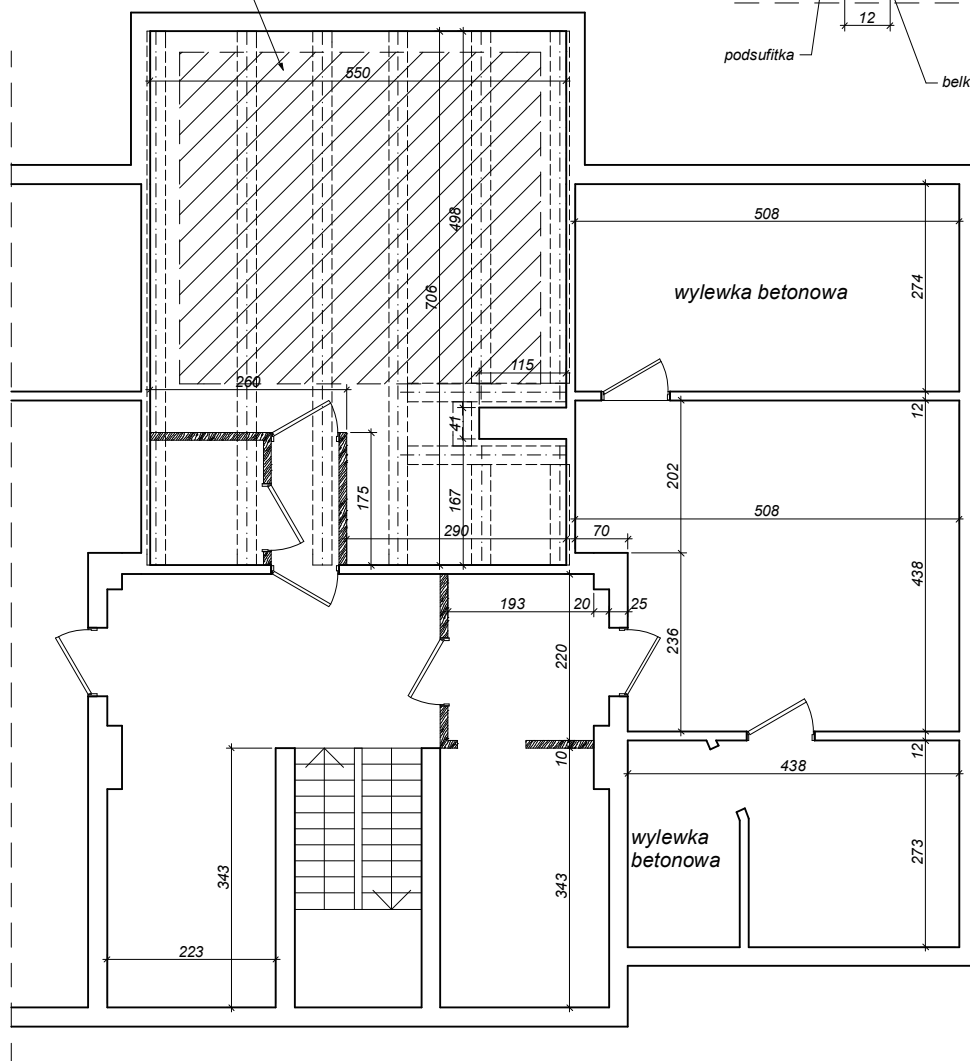
podłoga z desek w złym
stanie technicznym; belki
stropowe drewniane na
powierzchni spróchniałe

istniejąca ściana murowana z cegły

istniejąca ściana w konstrukcji
szkieletowej drewnianej
