SZCZEGÓŁ:			
IZOLACJE TERMICZNE - ŚCIANY I DACH-			
	OPRACOWALI:	nr upr.	podpisy
ARCHITEKTURA gl. projektant:	mgr inż. arch. Miłosz STACHERA	11/ZPOIA/2005	
<div>PRACOWNIA PROJEKTOWA MIŁO7</div> <div>www.milo7.pl, pracownia@milo7.pl ul. Sowińskiego 24, 70-236 Szczecin tel/fax 914319926, kom. 608031884</div>		DATA:	06.2018
		SKALA:	-----
		NR RYS.:	S/1.2

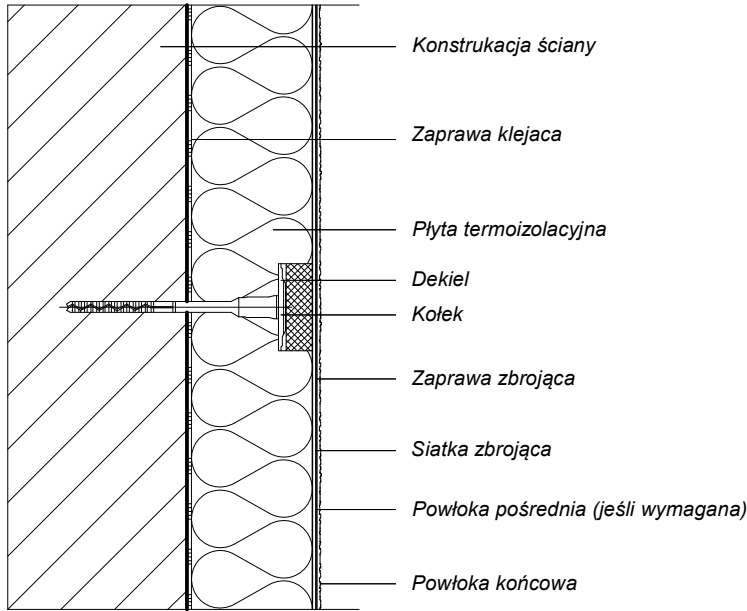
Ściana

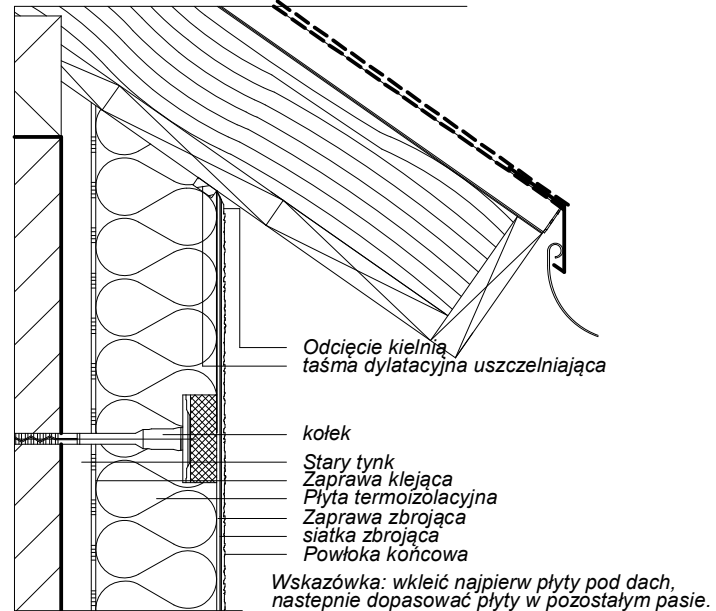
Połączenie okapu i ściany - okap

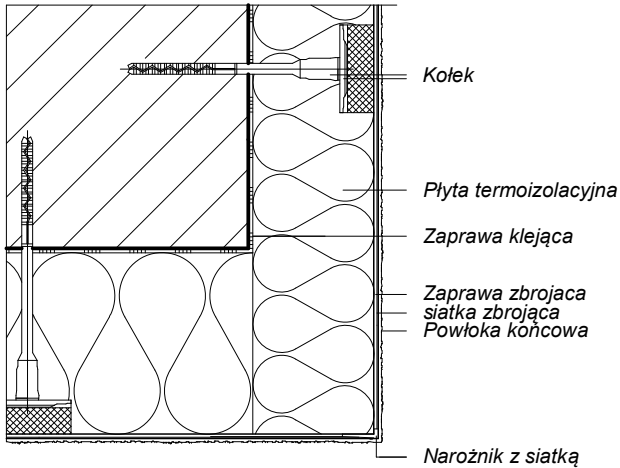
Ściana - narożnik

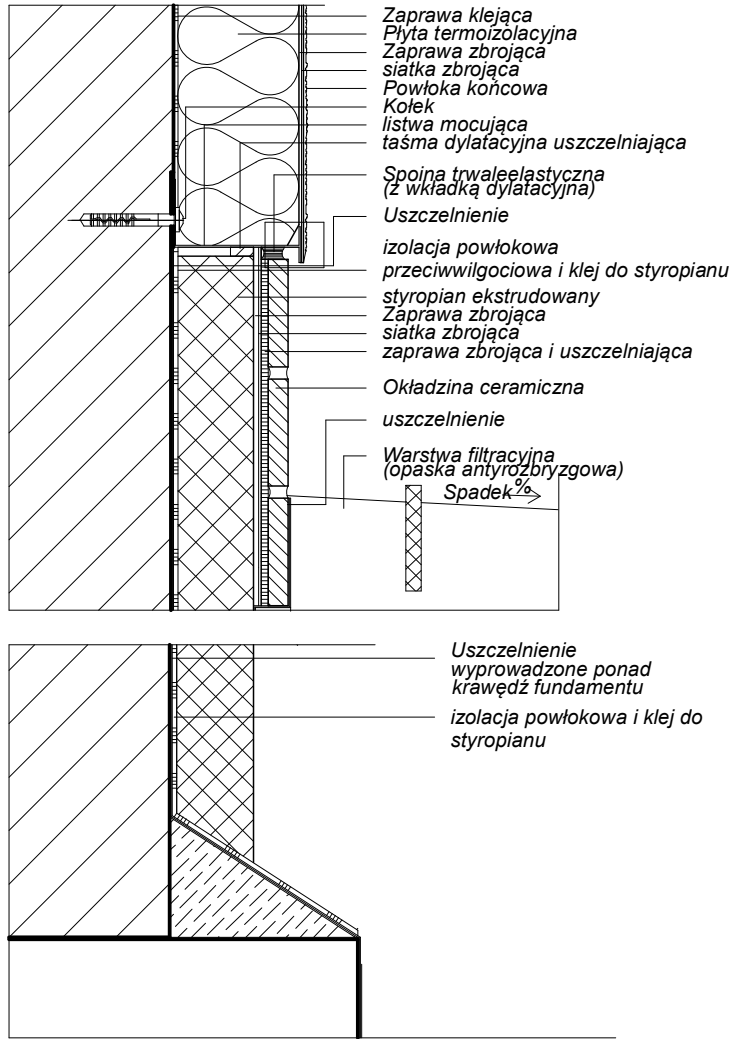
Cokół

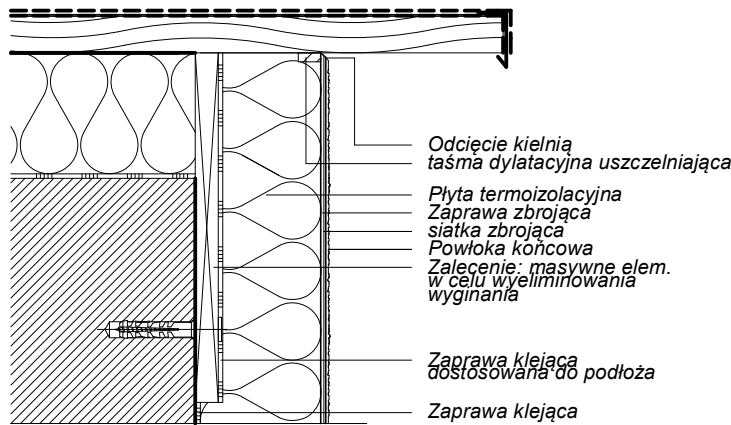
Połączenie dachu i ściany - szczyt

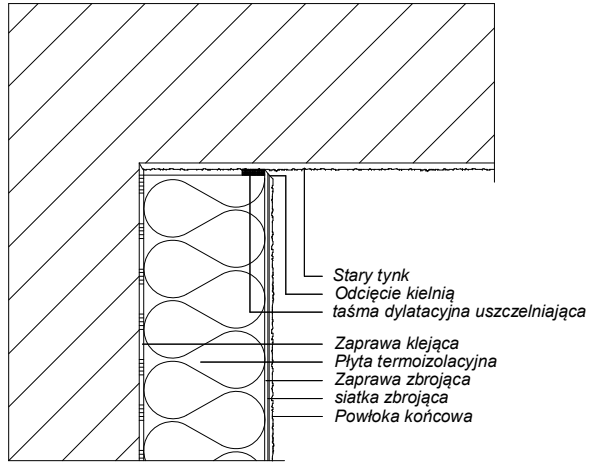
Ściana - styk budynku ze ścianą studni schodów do piwnicy
